Bauwerk (ID): 509_0008_DV_01

Gewässer: Schlammabach

Identifikation und Lage

Durchlässe & Verrohrungen

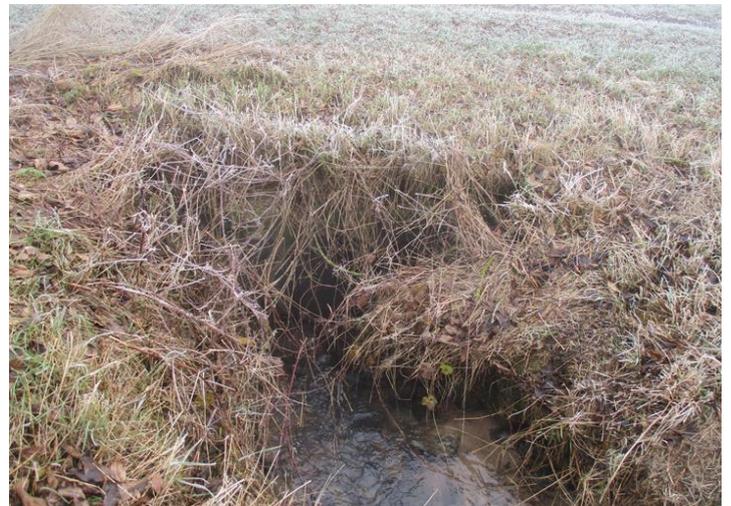
Foto: Ende (Oberwasser)

Bauwerkstyp	Durchlass
Profilart	Kreisprofil
Zustand	intakt
Länge [m]	18,00
Breite [m]	0,30
Höhe [m]	0,30
Einengung des Querprofils [%]	25
Wanderweg-Tiefe (Minimum) [m]	0,15
Sohlbeschaffenheit (Substratauflage)	geringe Sedimentauflage (<10 cm)
Wassertiefe unterhalb	ausreichend
Niveaudifferenz (unten) [m]	0,05
Niveaudifferenz (oben) [m]	0,00
Rückstau [m]	kein

aufwärts	eingeschränkt durchgängig (Klasse 3)
abwärts	eingeschränkt durchgängig (Klasse 3)
Gesamtbewertung Fische	Klasse 3

Geschiebe	temporär/leicht eingeschränkt (Klasse 2)
Schwefstoffe	temporär/leicht eingeschränkt (Klasse 2)
Morphodynamik	Standort teilweise beeinträchtigt (Klasse 3)
Gesamtbewertung Sedimente	Klasse 2

Gesamtbewertung Durchgängigkeit: Klasse 3

LuxMaPro-ID	3924
Maßnahmentyp	HY DU.02 - Wiederherstellung der ökologischen Durchgängigkeit - Durchlass/Verrohrung/Überbauung
Maßnahmenbeschreibung	Wiederherstellung der Durchgängigkeit - Durchlass/Verrohrung/Überbauung - Schlammabach - Bech - bei "Geieschgrond" (L=18m)
