Bauwerk (ID): 509_0012_DV_01

Gewässer: Schlammabach

OWK: I-2.2

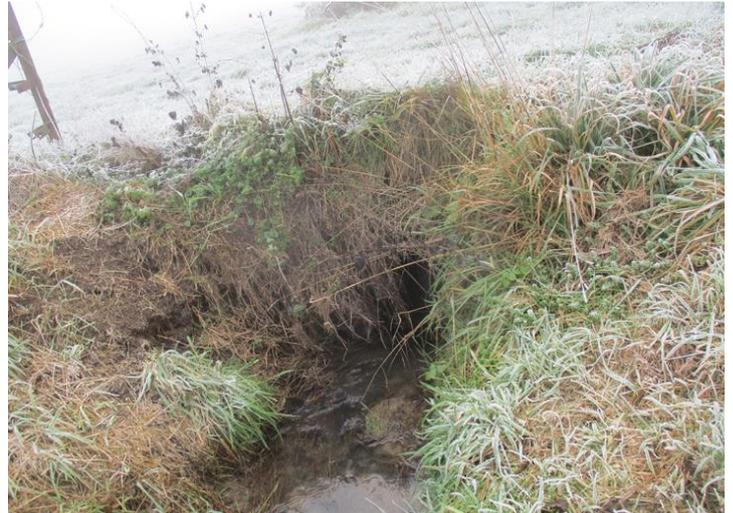
Foto: Anfang (Unterwasser)

Bauwerkstyp	Durchlass
Profilart	Kreisprofil
Zustand	intakt
Länge [m]	9,00
Breite [m]	0,35
Höhe [m]	0,35
Einengung des Querprofils [%]	25
Wanderweg-Tiefe (Minimum) [m]	0,10
Sohlbeschaffenheit (Substratauflage)	keine Sedimentauflage
Wassertiefe unterhalb	nicht ausreichend
Niveaudifferenz (unten) [m]	0,05
Niveaudifferenz (oben) [m]	0,00
Rückstau [m]	kein

aufwärts	eingeschränkt durchgängig (Klasse 3)
abwärts	eingeschränkt durchgängig (Klasse 3)
Gesamtbewertung Fische	Klasse 3

LuxMaPro-ID	3926
Maßnahmentyp	HY DU.02 - Wiederherstellung der ökologischen Durchgängigkeit - Durchlass/Verrohrung/Überbauung
Maßnahmenbeschreibung	Wiederherstellung der Durchgängigkeit - Durchlass/Verrohrung/Überbauung - Schlammabach - Bech - bei Bassin d'épuration (L=9m)
