Bauwerk (ID): 492_0014_DV_01

Gewässer: Breinertbaach

Identifikation und Lage

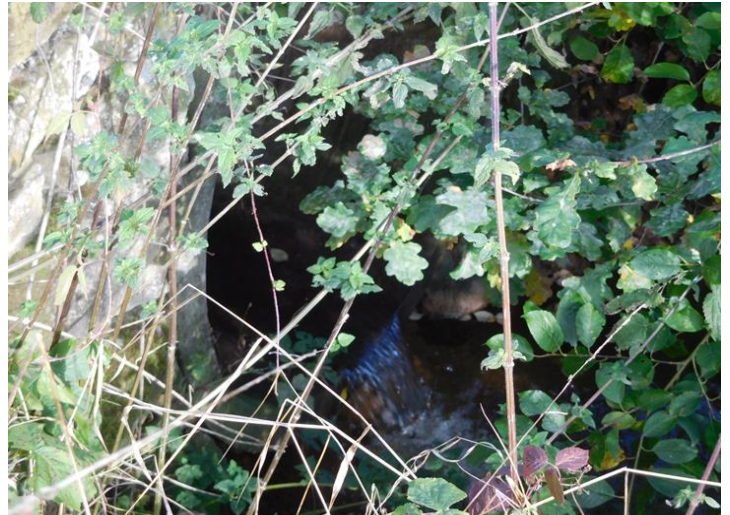
Foto: Anfang (Unterwasser)

Bauwerkstyp	Durchlass
Profilart	Kreisprofil
Zustand	intakt
Länge [m]	4,00
Breite [m]	1,20
Höhe [m]	1,20
Einengung des Querprofils [%]	25
Wanderweg-Tiefe (Minimum) [m]	0,00
Sohlbeschaffenheit (Substratauflage)	keine Sedimentauflage
Wassertiefe unterhalb	ausreichend
Niveaudifferenz (unten) [m]	0,25
Niveaudifferenz (oben) [m]	0,00
Rückstau [m]	kein

aufwärts	nicht durchgängig (Klasse 5)
abwärts	eingeschränkt durchgängig (Klasse 3)
Gesamtbewertung Fische	Klasse 4

LuxMaPro-ID	3899
Maßnahmentyp	HY DU.02 - Wiederherstellung der ökologischen Durchgängigkeit - Durchlass/Verrohrung/Überbauung
Maßnahmenbeschreibung	Wiederherstellung der Durchgängigkeit - Durchlass/Verrohrung/Überbauung - Breinertbaach - Eschweiler - unterhalb Station d'épuration (L=4m)
