Bauwerk (ID): 492_0018_DV_01

Gewässer: Breinertbaach

OWK: I-3.2.a

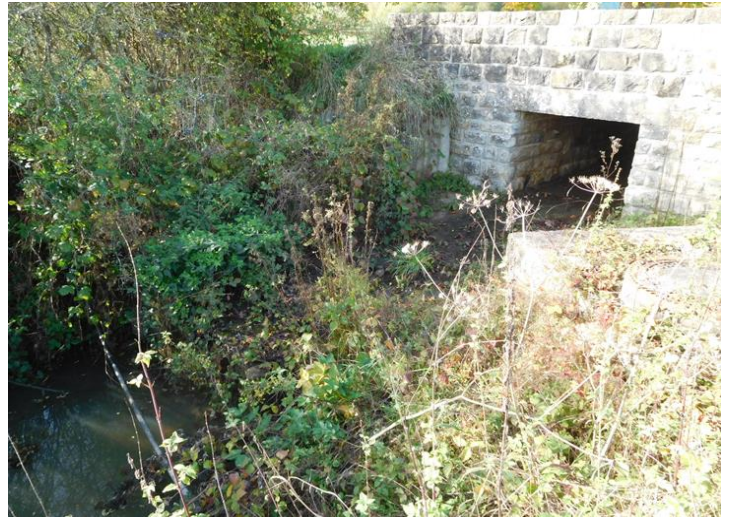
Foto: Anfang (Unterwasser)

Bauwerkstyp	Durchlass
Profilart	Kastenprofil
Zustand	intakt
Länge [m]	5,00
Breite [m]	1,50
Höhe [m]	1,00
Einengung des Querprofils [%]	15
Wanderweg-Tiefe (Minimum) [m]	0,03
Sohlbeschaffenheit (Substratauflage)	geringe Sedimentauflage (<10 cm)
Wassertiefe unterhalb	ausreichend
Niveaudifferenz (unten) [m]	0,00
Niveaudifferenz (oben) [m]	0,00
Rückstau [m]	kein

aufwärts	eingeschränkt durchgängig (Klasse 3)
abwärts	eingeschränkt durchgängig (Klasse 3)
Gesamtbewertung Fische	Klasse 3

Geschiebe	temporär/leicht eingeschränkt (Klasse 2)
Schwefstoffe	temporär/leicht eingeschränkt (Klasse 2)
Morphodynamik	Standort teilweise beeinträchtigt (Klasse 3)
Gesamtbewertung Sedimente	Klasse 2

Gesamtbewertung Durchgängigkeit: Klasse 3

LuxMaPro-ID	3901
Maßnahmentyp	HY DU.02 - Wiederherstellung der ökologischen Durchgängigkeit - Durchlass/Verrohrung/Überbauung
Maßnahmenbeschreibung	Wiederherstellung der Durchgängigkeit - Durchlass/Verrohrung/Überbauung - Breinertbaach - Eschweiler - bei C.R. 129 (L=9m)
