Bauwerk (ID): 492_0026_DV_01

Gewässer: Breinertbaach

Identifikation und Lage

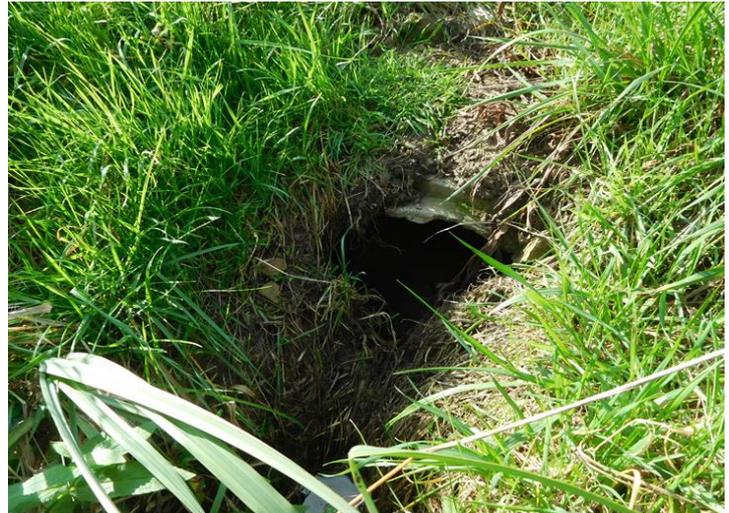
Foto: Anfang (Unterwasser)

Bauwerkstyp	Durchlass
Profilart	Kreisprofil
Zustand	intakt
Länge [m]	3,00
Breite [m]	0,30
Höhe [m]	0,30
Einengung des Querprofils [%]	30
Wanderweg-Tiefe (Minimum) [m]	0,03
Sohlbeschaffenheit (Substratauflage)	geringe Sedimentauflage (<10 cm)
Wassertiefe unterhalb	nicht ausreichend
Niveaudifferenz (unten) [m]	0,00
Niveaudifferenz (oben) [m]	0,00
Rückstau [m]	kein

aufwärts	eingeschränkt durchgängig (Klasse 3)
abwärts	eingeschränkt durchgängig (Klasse 3)
Gesamtbewertung Fische	Klasse 3

Geschiebe	temporär/leicht eingeschränkt (Klasse 2)
Schwefstoffe	temporär/leicht eingeschränkt (Klasse 2)
Morphodynamik	Standort teilweise beeinträchtigt (Klasse 3)
Gesamtbewertung Sedimente	Klasse 2

Gesamtbewertung Durchgängigkeit: Klasse 3

LuxMaPro-ID	3902
Maßnahmentyp	HY DU.02 - Wiederherstellung der ökologischen Durchgängigkeit - Durchlass/Verrohrung/Überbauung
Maßnahmenbeschreibung	Wiederherstellung der Durchgängigkeit - Durchlass/Verrohrung/Überbauung - Breinertbaach - Eschweiler - bei "Hongerberg" (L=3m)
