Bauwerk (ID): 492_0035_DV_01

Gewässer: Breinertbaach

OWK: I-3.2.a

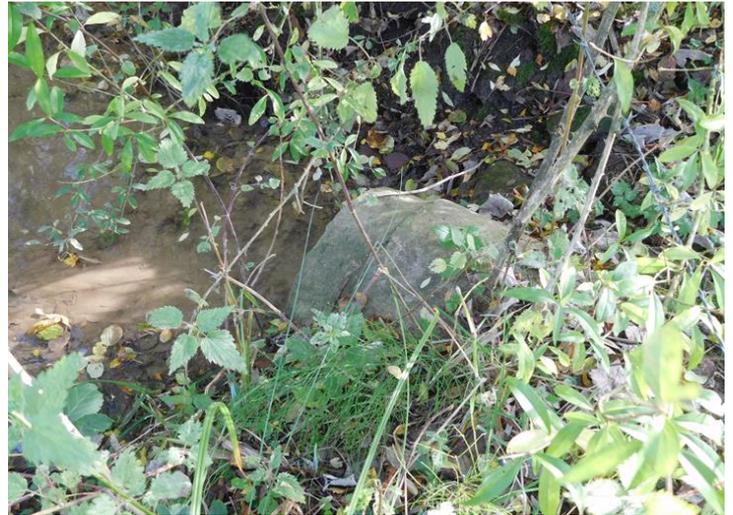
Foto: Anfang (Unterwasser)

Bauwerkstyp	Durchlass
Profilart	Kreisprofil
Zustand	baufällig
Länge [m]	9,00
Breite [m]	0,40
Höhe [m]	0,40
Einengung des Querprofils [%]	20
Wanderweg-Tiefe (Minimum) [m]	0,03
Sohlbeschaffenheit (Substratauflage)	geringe Sedimentauflage (<10 cm)
Wassertiefe unterhalb	nicht ausreichend
Niveaudifferenz (unten) [m]	0,00
Niveaudifferenz (oben) [m]	0,00
Rückstau [m]	kein

LuxMaPro-ID	3905
Maßnahmentyp	HY DU.02 - Wiederherstellung der ökologischen Durchgängigkeit - Durchlass/Verrohrung/Überbauung
Maßnahmenbeschreibung	Wiederherstellung der Durchgängigkeit - Durchlass/Verrohrung/Überbauung - Breinertbaach - Beidweiler - 2 - bei "enner dem Groëbiërg" (L=9m)
