Bauwerk (ID): 492\_0035\_DV\_02

Gewässer: Breinertbaach

OWK: I-3.2.a

**Identifikation und Lage**

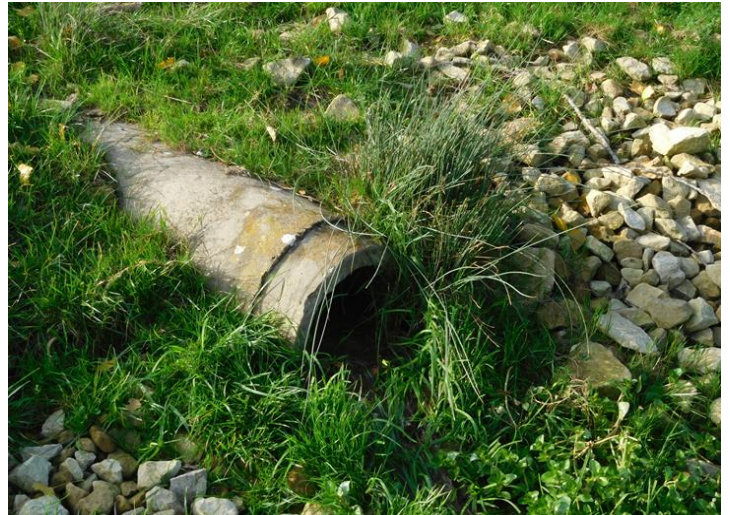
**Foto: Anfang (Unterwasser)**

Bauwerkstyp	Durchlass
Profilart	Kreisprofil
Zustand	baufällig
Länge [m]	9,00
Breite [m]	0,40
Höhe [m]	0,40
Einengung des Querprofils [%]	20
Wanderweg-Tiefe (Minimum) [m]	0,03
Sohlbeschaffenheit (Substratauflage)	>10 cm Sedimentauflage
Wassertiefe unterhalb	nicht ausreichend
Niveaudifferenz (unten) [m]	0,00
Niveaudifferenz (oben) [m]	0,00
Rückstau [m]	kein

aufwärts	eingeschränkt durchgängig (Klasse 3)
abwärts	eingeschränkt durchgängig (Klasse 3)
Gesamtbewertung Fische	Klasse 3

Geschiebe	mäßig eingeschränkt (Klasse 3)
Schwefstoffe	temporär/leicht eingeschränkt (Klasse 2)
Morphodynamik	Standort teilweise beeinträchtigt (Klasse 3)
Gesamtbewertung Sedimente	Klasse 3

**Gesamtbewertung Durchgängigkeit: Klasse 3**

LuxMaPro-ID	3906
Maßnahmentyp	HY DU.02 - Wiederherstellung der ökologischen Durchgängigkeit - Durchlass/Verrohrung/Überbauung
Maßnahmenbeschreibung	Wiederherstellung der Durchgängigkeit - Durchlass/Verrohrung/Überbauung - Breinertbaach - Beidweiler - 3 - bei "enner dem Groëbiërg" (L=9m)
