Bauwerk (ID): 506_0024_DV_01

Gewässer: Flussweilerbaach

Identifikation und Lage

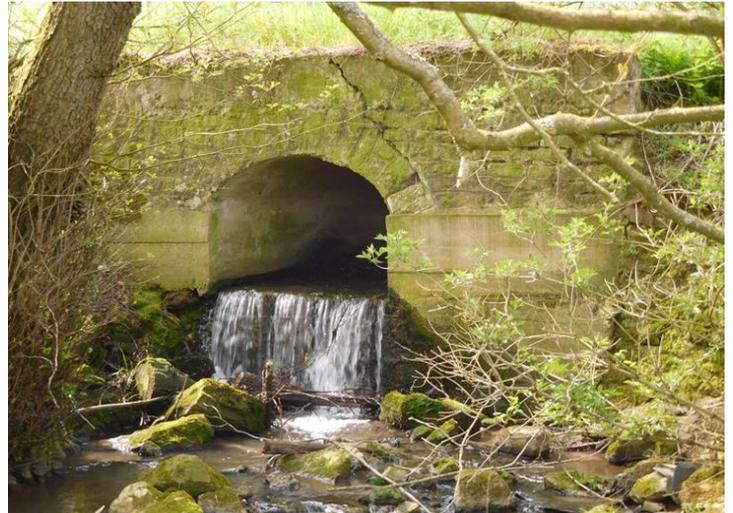
Foto: Anfang (Unterwasser)

Bauwerkstyp	Durchlass
Profilart	Kastenprofil
Zustand	intakt
Länge [m]	10,00
Breite [m]	0,00
Höhe [m]	0,00
Einengung des Querprofils [%]	0
Wanderweg-Tiefe (Minimum) [m]	0,00
Sohlbeschaffenheit (Substratauflage)	nicht erkennbar
Wassertiefe unterhalb	nicht erkennbar
Niveaudifferenz (unten) [m]	1,10
Niveaudifferenz (oben) [m]	0,00
Rückstau [m]	nicht erkennbar

aufwärts	nicht durchgängig (Klasse 5)
abwärts	nicht durchgängig (Klasse 5)
Gesamtbewertung Fische	Klasse 5

LuxMaPro-ID	3917
Maßnahmentyp	HY DU.02 - Wiederherstellung der ökologischen Durchgängigkeit - Durchlass/Verrohrung/Überbauung
Maßnahmenbeschreibung	Wiederherstellung der Durchgängigkeit - Durchlass/Verrohrung/Überbauung - Flussweilerbaach - Berg - bei "Schleedewues" (L=10m)
