Bauwerk (ID): 506\_0048\_DV\_01

Gewässer: Flussweilerbaach

**Identifikation und Lage**

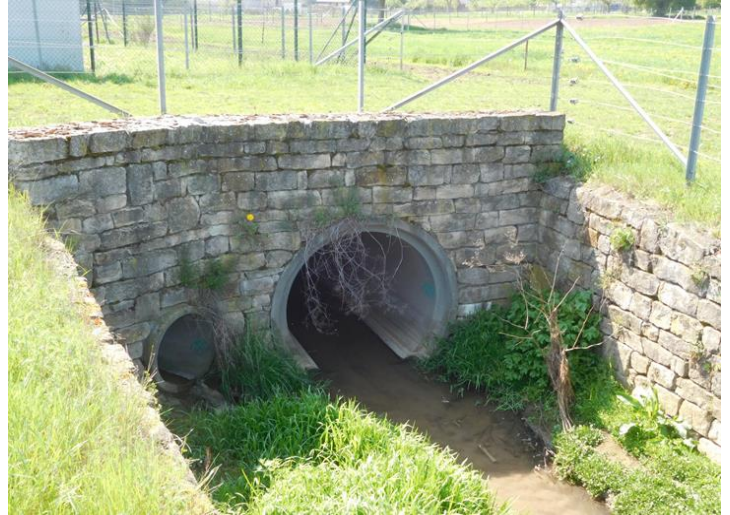
**Foto: Anfang (Unterwasser)**

Bauwerkstyp	Überbauung
Profilart	Kreisprofil
Zustand	intakt
Länge [m]	302,00
Breite [m]	1,50
Höhe [m]	1,50
Einengung des Querprofils [%]	10
Wanderweg-Tiefe (Minimum) [m]	0,05
Sohlbeschaffenheit (Substratauflage)	keine Sedimentauflage
Wassertiefe unterhalb	nicht erkennbar
Niveaudifferenz (unten) [m]	0,00
Niveaudifferenz (oben) [m]	0,00
Rückstau [m]	kein

aufwärts	nicht durchgängig (Klasse 5)
abwärts	nicht durchgängig (Klasse 5)
Gesamtbewertung Fische	Klasse 5

Geschiebe	stark eingeschränkt (Klasse 4)
Schwefstoffe	mäßig eingeschränkt (Klasse 3)
Morphodynamik	Gewässer über Standort hinaus beeinträchtigt (Klasse 5)
Gesamtbewertung Sedimente	Klasse 4

**Gesamtbewertung Durchgängigkeit: Klasse 5**

LuxMaPro-ID	517
Maßnahmentyp	HY DU.02 - Wiederherstellung der ökologischen Durchgängigkeit - Durchlass/Verrohrung/Überbauung
Maßnahmenbeschreibung	Wiederherstellung der Durchgängigkeit - Durchlass/Verrohrung/Überbauung - Flussweilerbaach - Flaxweiler - im Zentrum (L=302m)
