Bauwerk (ID): 506_0053_DV_01

Gewässer: Flussweilerbaach

OWK: I-3.3

Identifikation und Lage

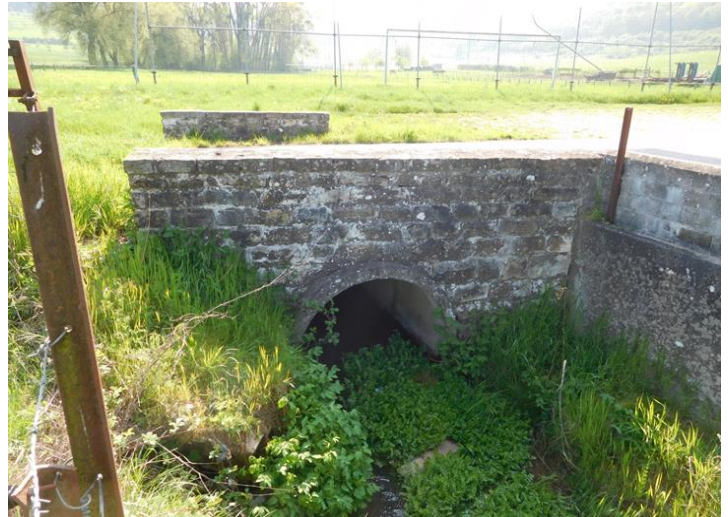
Foto: Anfang (Unterwasser)

Bauwerkstyp	Verrohrung
Profilart	Kreisprofil
Zustand	intakt
Länge [m]	48,00
Breite [m]	1,00
Höhe [m]	1,00
Einengung des Querprofils [%]	10
Wanderweg-Tiefe (Minimum) [m]	0,05
Sohlbeschaffenheit (Substratauflage)	geringe Sedimentauflage (<10 cm)
Wassertiefe unterhalb	ausreichend
Niveaudifferenz (unten) [m]	0,00
Niveaudifferenz (oben) [m]	0,00
Rückstau [m]	kein

aufwärts	eingeschränkt durchgängig (Klasse 3)
abwärts	eingeschränkt durchgängig (Klasse 3)
Gesamtbewertung Fische	Klasse 3

Geschiebe	mäßig eingeschränkt (Klasse 3)
Schwefstoffe	temporär/leicht eingeschränkt (Klasse 2)
Morphodynamik	Standort insgesamt beeinträchtigt (Klasse 4)
Gesamtbewertung Sedimente	Klasse 3

Gesamtbewertung Durchgängigkeit: Klasse 3

LuxMaPro-ID	3922
Maßnahmentyp	HY DU.02 - Wiederherstellung der ökologischen Durchgängigkeit - Durchlass/Verrohrung/Überbauung
Maßnahmenbeschreibung	Wiederherstellung der Durchgängigkeit - Durchlass/Verrohrung/Überbauung - Flussweilerbaach - Flaxweiler - bei Fussballplatz (L=48m)
