Bauwerk (ID): 499 0023 DV 01

Gewässer: Roudemerbaach

Identifikation und Lage

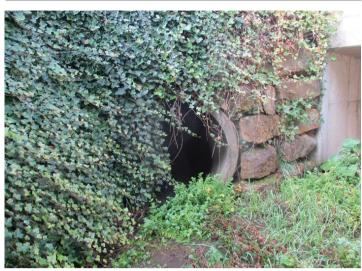
Bauwerkstyp Verrohrung Profilart Kreisprofil Zustand intakt Länge [m] 250,00 Breite [m] 2,00 1,50 Höhe [m] Einengung des Querprofils [%] 25 Wanderweg-Tiefe (Minimum) [m] 0.10

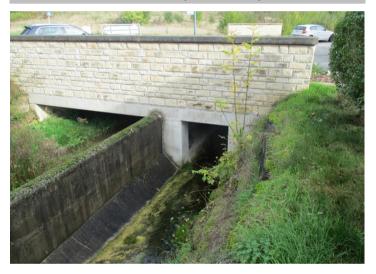
Foto: Ende (Oberwasser)

Sohlbeschaffenheit (Substratauflage) geringe Sedimentauflage (<10 cm)

Wassertiefe unterhalb nicht ausreichend

aufwärts nicht durchgängig (Klasse 5) nicht durchgängig (Klasse 5) abwärts

Gesamtbewertung Durchgängigkeit: Klasse 5

Anmerkung Gesamtsituation unklar. Gewässer wurde in der Vergangenheit renaturiert und umfließt teilweise die Verrohrung. Wass

HY DU.02 - Wiederherstellung der ökologischen Durchgängigkeit - Durchlass/Verrohrung/Überbauung Maßnahmentyp

Wiederherstellung der Durchgängigkeit - Durchlass/Verrohrung/Überbauung - Roudemerbaach - Rodenbourg - im Maßnahmenbeschreibung
