Bauwerk (ID): 578_0062_DV_01

Gewässer: Donwerbaach

Identifikation und Lage

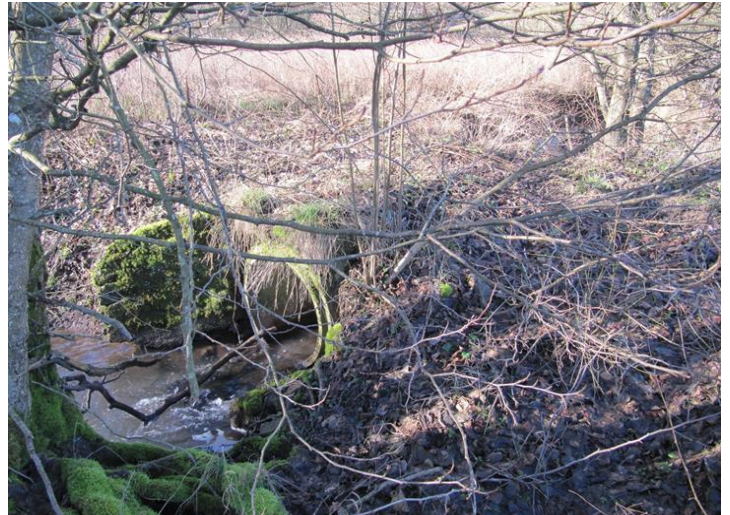
Foto: Anfang (Unterwasser)

Bauwerkstyp	Durchlass
Profilart	Kreisprofil
Zustand	intakt
Länge [m]	6,00
Breite [m]	0,70
Höhe [m]	0,70
Einengung des Querprofils [%]	30
Wanderweg-Tiefe (Minimum) [m]	0,05
Sohlbeschaffenheit (Substratauflage)	keine Sedimentauflage
Wassertiefe unterhalb	ausreichend
Niveaudifferenz (unten) [m]	0,00
Niveaudifferenz (oben) [m]	0,00
Rückstau [m]	kein

aufwärts	eingeschränkt durchgängig (Klasse 3)
abwärts	eingeschränkt durchgängig (Klasse 3)
Gesamtbewertung Fische	Klasse 3

Geschiebe	temporär/leicht eingeschränkt (Klasse 2)
Schwefstoffe	temporär/leicht eingeschränkt (Klasse 2)
Morphodynamik	Standort teilweise beeinträchtigt (Klasse 3)
Gesamtbewertung Sedimente	Klasse 2

Gesamtbewertung Durchgängigkeit: Klasse 3

LuxMaPro-ID	4009
Maßnahmentyp	HY DU.02 - Wiederherstellung der ökologischen Durchgängigkeit - Durchlass/Verrohrung/Überbauung
Maßnahmenbeschreibung	Wiederherstellung der Durchgängigkeit - Durchlass/Verrohrung/Überbauung - Donwerbaach - Buchholz - bei "Schwarzswiss" (L=6m)
