Bauwerk (ID): 578_0069_DV_01

Gewässer: Donwerbaach

Identifikation und Lage

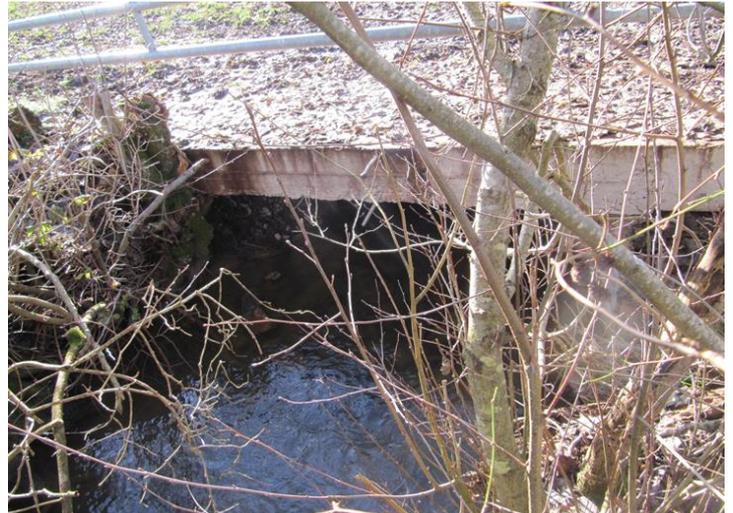
Foto: Anfang (Unterwasser)

Bauwerkstyp	Durchlass
Profilart	Kastenprofil
Zustand	intakt
Länge [m]	6,00
Breite [m]	1,50
Höhe [m]	1,00
Einengung des Querprofils [%]	50
Wanderweg-Tiefe (Minimum) [m]	0,10
Sohlbeschaffenheit (Substratauflage)	>10 cm Sedimentauflage
Wassertiefe unterhalb	ausreichend
Niveaudifferenz (unten) [m]	0,00
Niveaudifferenz (oben) [m]	0,00
Rückstau [m]	kein

aufwärts	eingeschränkt durchgängig (Klasse 3)
abwärts	eingeschränkt durchgängig (Klasse 3)
Gesamtbewertung Fische	Klasse 3

Geschiebe	temporär/leicht eingeschränkt (Klasse 2)
Schwefstoffe	temporär/leicht eingeschränkt (Klasse 2)
Morphodynamik	Standort teilweise beeinträchtigt (Klasse 3)
Gesamtbewertung Sedimente	Klasse 2

Gesamtbewertung Durchgängigkeit: Klasse 3

LuxMaPro-ID	4010
Maßnahmentyp	HY DU.02 - Wiederherstellung der ökologischen Durchgängigkeit - Durchlass/Verrohrung/Überbauung
Maßnahmenbeschreibung	Wiederherstellung der Durchgängigkeit - Durchlass/Verrohrung/Überbauung - Donwerbaach - Buchholz - 2 - bei "viischte Mëssel" (L=6m)
