Bauwerk (ID): 578_0076_DV_01

Gewässer: Donwerbaach

Identifikation und Lage

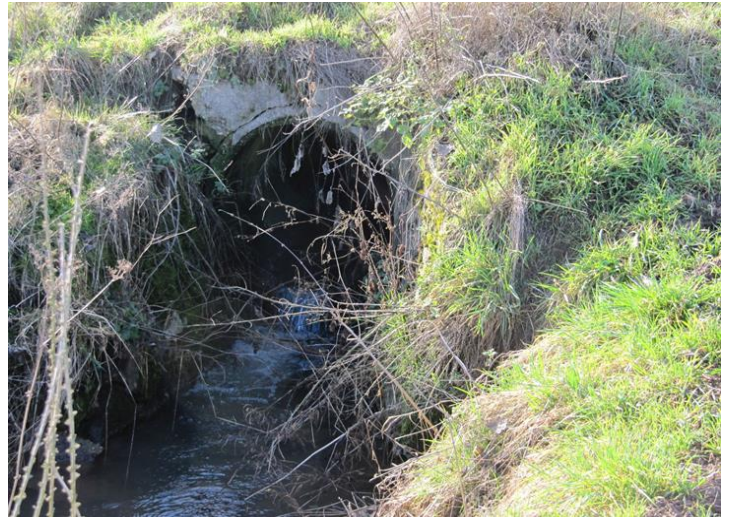
Foto: Anfang (Unterwasser)

Bauwerkstyp	Durchlass
Profilart	Kreisprofil
Zustand	intakt
Länge [m]	6,00
Breite [m]	0,70
Höhe [m]	0,70
Einengung des Querprofils [%]	10
Wanderweg-Tiefe (Minimum) [m]	0,00
Sohlbeschaffenheit (Substratauflage)	keine Sedimentauflage
Wassertiefe unterhalb	ausreichend
Niveaudifferenz (unten) [m]	0,20
Niveaudifferenz (oben) [m]	0,00
Rückstau [m]	<20 m

aufwärts	nicht durchgängig (Klasse 5)
abwärts	eingeschränkt durchgängig (Klasse 3)
Gesamtbewertung Fische	Klasse 4

LuxMaPro-ID	4011
Maßnahmentyp	HY DU.02 - Wiederherstellung der ökologischen Durchgängigkeit - Durchlass/Verrohrung/Überbauung
Maßnahmenbeschreibung	Wiederherstellung der Durchgängigkeit - Durchlass/Verrohrung/Überbauung - Donwerbaach - Buchholz - bei "Brakestéck" (L=6m)

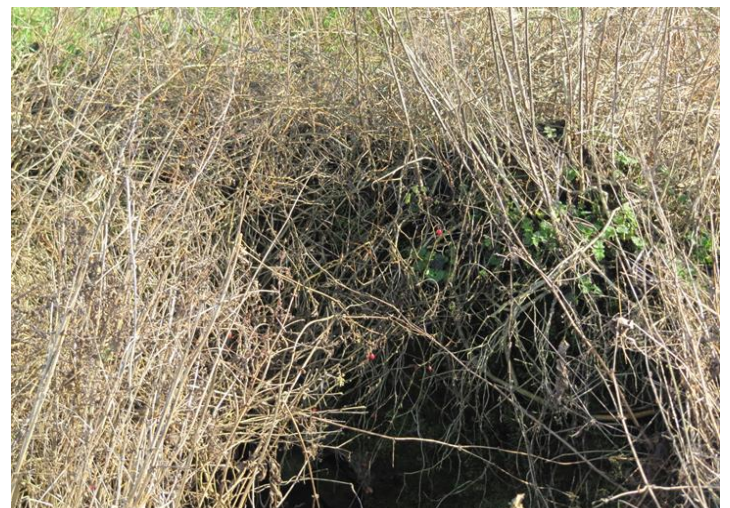
Foto: Ende (Oberwasser)

Geschiebe	temporär/leicht eingeschränkt (Klasse 2)
Schwefstoffe	temporär/leicht eingeschränkt (Klasse 2)
Morphodynamik	Standort teilweise beeinträchtigt (Klasse 3)
Gesamtbewertung Sedimente	Klasse 2
