Bauwerk (ID): 578\_0079\_DV\_01

Gewässer: Donwerbaach

**Identifikation und Lage**

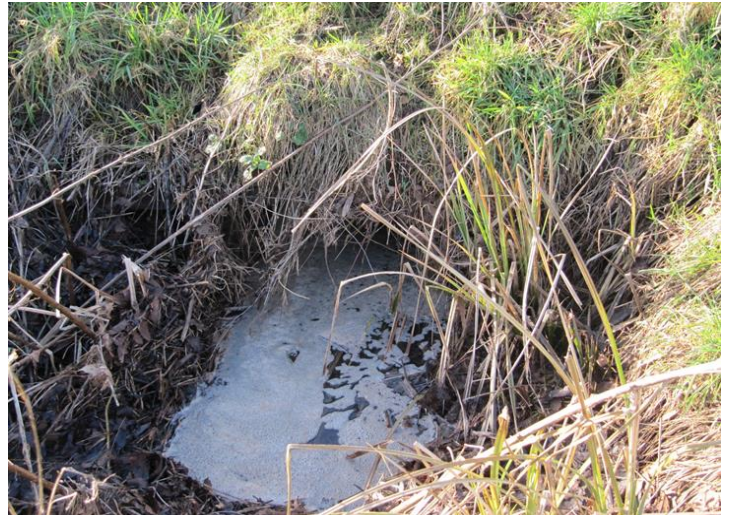
**Foto: Anfang (Unterwasser)**

Bauwerkstyp	Durchlass
Profilart	Kreisprofil
Zustand	intakt
Länge [m]	8,00
Breite [m]	0,50
Höhe [m]	0,50
Einengung des Querprofils [%]	0
Wanderweg-Tiefe (Minimum) [m]	0,03
Sohlbeschaffenheit (Substratauflage)	nicht erkennbar
Wassertiefe unterhalb	ausreichend
Niveaudifferenz (unten) [m]	0,00
Niveaudifferenz (oben) [m]	0,10
Rückstau [m]	kein

aufwärts	eingeschränkt durchgängig (Klasse 3)
abwärts	eingeschränkt durchgängig (Klasse 3)
Gesamtbewertung Fische	Klasse 3

Geschiebe	temporär/leicht eingeschränkt (Klasse 2)
Schwefstoffe	temporär/leicht eingeschränkt (Klasse 2)
Morphodynamik	Standort teilweise beeinträchtigt (Klasse 3)
Gesamtbewertung Sedimente	Klasse 2

**Gesamtbewertung Durchgängigkeit: Klasse 3**

LuxMaPro-ID	4012
Maßnahmentyp	HY DU.02 - Wiederherstellung der ökologischen Durchgängigkeit - Durchlass/Verrohrung/Überbauung
Maßnahmenbeschreibung	Wiederherstellung der Durchgängigkeit - Durchlass/Verrohrung/Überbauung - Donwerbaach - Buchholz - bei "Burwiss" (L=8m)
