Bauwerk (ID): 578_0084_05_DV_01

Gewässer: Donwerbaach

Identifikation und Lage

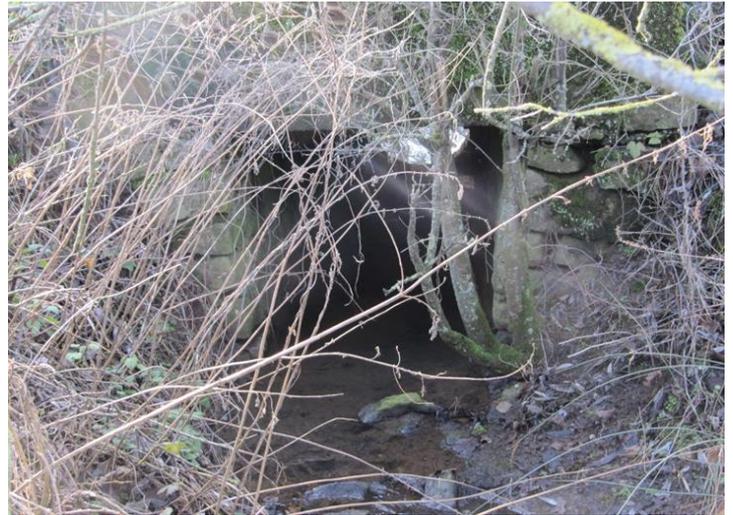
Foto: Anfang (Unterwasser)

Bauwerkstyp	Durchlass
Profilart	Kastenprofil
Zustand	intakt
Länge [m]	8,00
Breite [m]	1,00
Höhe [m]	1,30
Einengung des Querprofils [%]	0
Wanderweg-Tiefe (Minimum) [m]	0,10
Sohlbeschaffenheit (Substratauflage)	>10 cm Sedimentauflage
Wassertiefe unterhalb	ausreichend
Niveaudifferenz (unten) [m]	0,00
Niveaudifferenz (oben) [m]	0,00
Rückstau [m]	kein

aufwärts	eingeschränkt durchgängig (Klasse 3)
abwärts	eingeschränkt durchgängig (Klasse 3)
Gesamtbewertung Fische	Klasse 3

Geschiebe	temporär/leicht eingeschränkt (Klasse 2)
Schwefstoffe	temporär/leicht eingeschränkt (Klasse 2)
Morphodynamik	Standort teilweise beeinträchtigt (Klasse 3)
Gesamtbewertung Sedimente	Klasse 2

Gesamtbewertung Durchgängigkeit: Klasse 3

LuxMaPro-ID	4014
Maßnahmentyp	HY DU.02 - Wiederherstellung der ökologischen Durchgängigkeit - Durchlass/Verrohrung/Überbauung
Maßnahmenbeschreibung	Wiederherstellung der Durchgängigkeit - Durchlass/Verrohrung/Überbauung - Donwerbaach - Buchholz - 1 - bei Weier (L=8m)
