Bauwerk (ID): 578_0084_05_DV_02

Gewässer: Donwerbaach

OWK: I-4.1

Identifikation und Lage

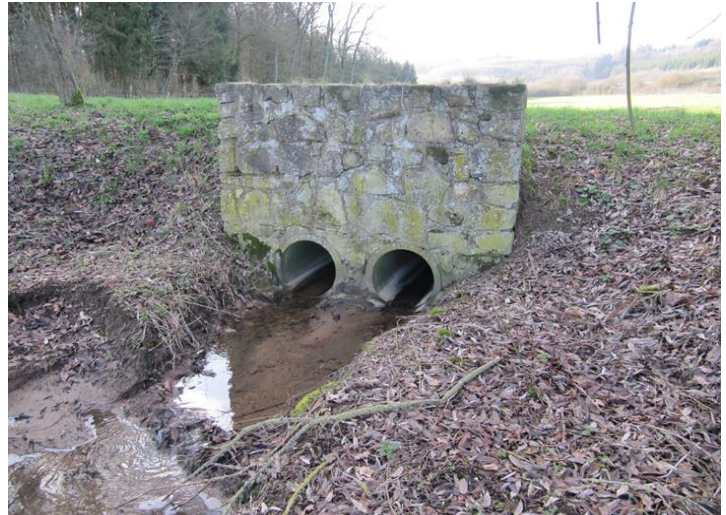
Foto: Anfang (Unterwasser)

Bauwerkstyp	Durchlass
Profilart	Kreisprofil
Zustand	intakt
Länge [m]	10,00
Breite [m]	0,40
Höhe [m]	0,40
Einengung des Querprofils [%]	0
Wanderweg-Tiefe (Minimum) [m]	0,05
Sohlbeschaffenheit (Substratauflage)	geringe Sedimentauflage (<10 cm)
Wassertiefe unterhalb	ausreichend
Niveaudifferenz (unten) [m]	0,00
Niveaudifferenz (oben) [m]	0,00
Rückstau [m]	kein

aufwärts	eingeschränkt durchgängig (Klasse 3)
abwärts	eingeschränkt durchgängig (Klasse 3)
Gesamtbewertung Fische	Klasse 3

Geschiebe	temporär/leicht eingeschränkt (Klasse 2)
Schwefstoffe	temporär/leicht eingeschränkt (Klasse 2)
Morphodynamik	Standort teilweise beeinträchtigt (Klasse 3)
Gesamtbewertung Sedimente	Klasse 2

Gesamtbewertung Durchgängigkeit: Klasse 3

LuxMaPro-ID	4015
Maßnahmentyp	HY DU.02 - Wiederherstellung der ökologischen Durchgängigkeit - Durchlass/Verrohrung/Überbauung
Maßnahmenbeschreibung	Wiederherstellung der Durchgängigkeit - Durchlass/Verrohrung/Überbauung - Donwerbaach - Buchholz - 2 - bei Weier (L=10m)
