Bauwerk (ID): 578_0084_05_DV_03

Gewässer: Donwerbaach

OWK: I-4.1

Identifikation und Lage

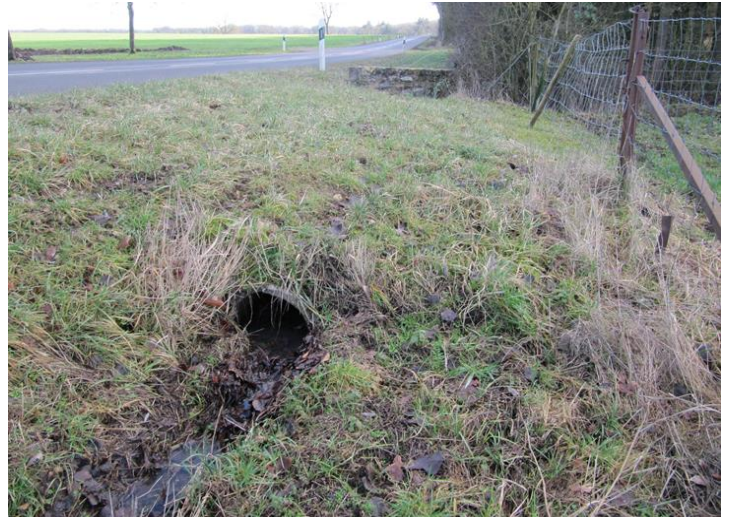
Foto: Anfang (Unterwasser)

Bauwerkstyp	Durchlass
Profilart	Kreisprofil
Zustand	intakt
Länge [m]	7,00
Breite [m]	0,40
Höhe [m]	0,40
Einengung des Querprofils [%]	0
Wanderweg-Tiefe (Minimum) [m]	0,05
Sohlbeschaffenheit (Substratauflage)	geringe Sedimentauflage (<10 cm)
Wassertiefe unterhalb	ausreichend
Niveaudifferenz (unten) [m]	0,00
Niveaudifferenz (oben) [m]	0,00
Rückstau [m]	kein

aufwärts	eingeschränkt durchgängig (Klasse 3)
abwärts	eingeschränkt durchgängig (Klasse 3)
Gesamtbewertung Fische	Klasse 3

Geschiebe	temporär/leicht eingeschränkt (Klasse 2)
Schwefstoffe	temporär/leicht eingeschränkt (Klasse 2)
Morphodynamik	Standort teilweise beeinträchtigt (Klasse 3)
Gesamtbewertung Sedimente	Klasse 2

Gesamtbewertung Durchgängigkeit: Klasse 3

LuxMaPro-ID	4016
Maßnahmentyp	HY DU.02 - Wiederherstellung der ökologischen Durchgängigkeit - Durchlass/Verrohrung/Überbauung
Maßnahmenbeschreibung	Wiederherstellung der Durchgängigkeit - Durchlass/Verrohrung/Überbauung - Donwerbaach - Buchholz - 3 - bei Weier (L=7m)
