Bauwerk (ID): 578\_0092\_DV\_01

Gewässer: Donwerbaach

OWK: I-4.1

**Identifikation und Lage**

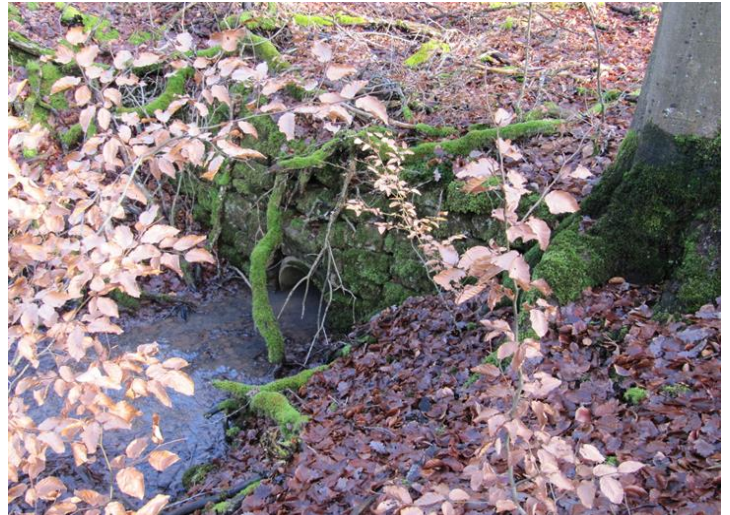
**Foto: Anfang (Unterwasser)**

Bauwerkstyp	Durchlass
Profilart	Kreisprofil
Zustand	intakt
Länge [m]	6,00
Breite [m]	0,40
Höhe [m]	0,40
Einengung des Querprofils [%]	0
Wanderweg-Tiefe (Minimum) [m]	0,02
Sohlbeschaffenheit (Substratauflage)	keine Sedimentauflage
Wassertiefe unterhalb	nicht ausreichend
Niveaudifferenz (unten) [m]	0,00
Niveaudifferenz (oben) [m]	0,00
Rückstau [m]	kein

aufwärts	eingeschränkt durchgängig (Klasse 3)
abwärts	eingeschränkt durchgängig (Klasse 3)
Gesamtbewertung Fische	Klasse 3

Geschiebe	temporär/leicht eingeschränkt (Klasse 2)
Schwefstoffe	temporär/leicht eingeschränkt (Klasse 2)
Morphodynamik	Standort teilweise beeinträchtigt (Klasse 3)
Gesamtbewertung Sedimente	Klasse 2

**Gesamtbewertung Durchgängigkeit: Klasse 3**

LuxMaPro-ID	4017
Maßnahmentyp	HY DU.02 - Wiederherstellung der ökologischen Durchgängigkeit - Durchlass/Verrohrung/Überbauung
Maßnahmenbeschreibung	Wiederherstellung der Durchgängigkeit - Durchlass/Verrohrung/Überbauung - Donwerbaach - Buchholz - im "Déifebaacherbësch" (L=6m)
