Bauwerk (ID): 576\_0035\_DV\_01

Gewässer: Gouschténgerbaach

**Identifikation und Lage**

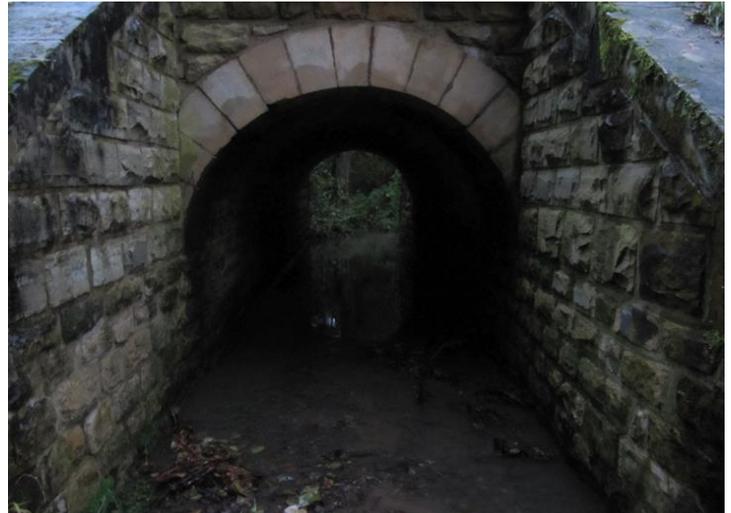
**Foto: Anfang (Unterwasser)**

| Zustand | intakt |
| Einengung des Querprofils [%] | 2 |
| Wanderweg-Tiefe (Minimum) [m] | 0,05 |
| Sohlbeschaffenheit (Substratauflage) | geringe Sedimentauflage (<10 cm) |

| Maßnahmentyp | HY DU.02 - Wiederherstellung der ökologischen Durchgängigkeit - Durchlass/Verrohrung/Überbauung |
| Maßnahmenbeschreibung | Wiederherstellung der Durchgängigkeit - Durchlass/Verrohrung/Überbauung - Gouschténgerbaach - Beyren - bei C.R. 185 (L=10m) |

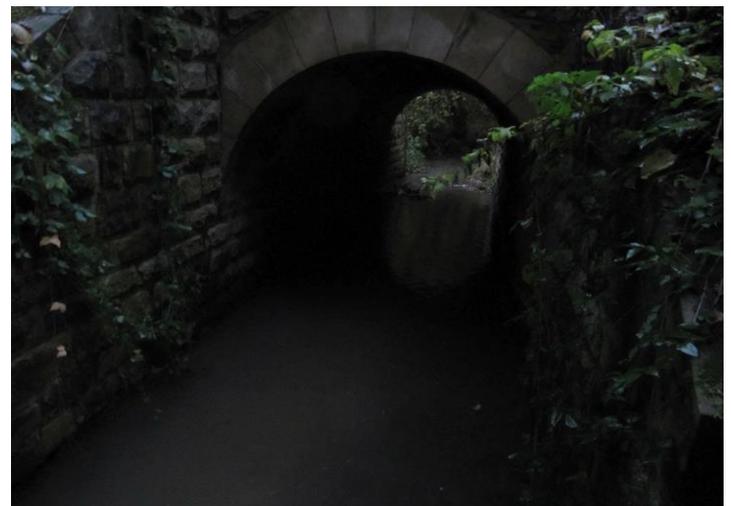
**Foto: Ende (Oberwasser)**

| aufwärts | eingeschränkt durchgängig (Klasse 3) |
| abwärts | eingeschränkt durchgängig (Klasse 3) |

**Gesamtbewertung Durchgängigkeit: Klasse 3**
