Bauwerk (ID): 586\_0010\_DV\_01

Gewässer: Aalbaach

**Identifikation und Lage**

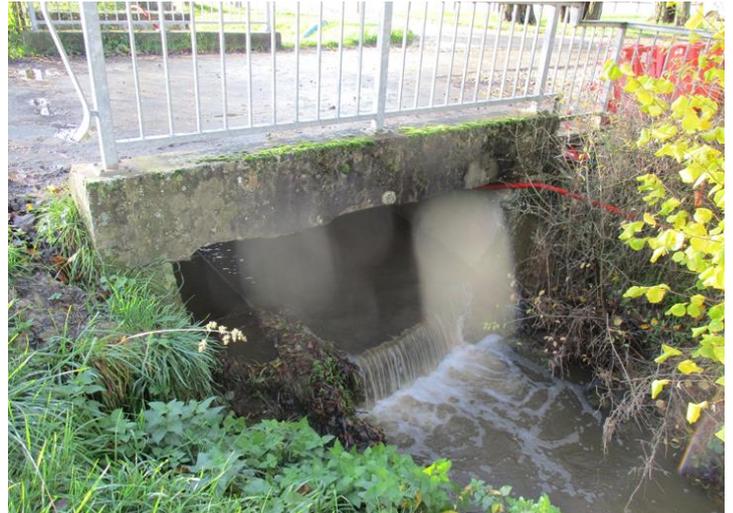
**Foto: Anfang (Unterwasser)**

Bauwerkstyp	Durchlass
Profilart	Kastenprofil
Zustand	intakt
Länge [m]	6,45
Breite [m]	2,00
Höhe [m]	1,50
Einengung des Querprofils [%]	10
Wanderweg-Tiefe (Minimum) [m]	0,00
Sohlbeschaffenheit (Substratauflage)	geringe Sedimentauflage (<10 cm)
Wassertiefe unterhalb	nicht ausreichend
Niveaudifferenz (unten) [m]	0,40
Niveaudifferenz (oben) [m]	0,00
Rückstau [m]	kein

aufwärts	nicht durchgängig (Klasse 5)
abwärts	eingeschränkt durchgängig (Klasse 3)
Gesamtbewertung Fische	Klasse 4

LuxMaPro-ID	4018
Maßnahmentyp	HY DU.02 - Wiederherstellung der ökologischen Durchgängigkeit - Durchlass/Verrohrung/Überbauung
Maßnahmenbeschreibung	Wiederherstellung der Durchgängigkeit - Durchlass/Verrohrung/Überbauung - Aalbaach - Waldbredimus - 1 - unterhalb Rue de l'école (L=6m)
