Bauwerk (ID): 586_0012_DV_01

Gewässer: Aalbaach

OWK: I-5.1

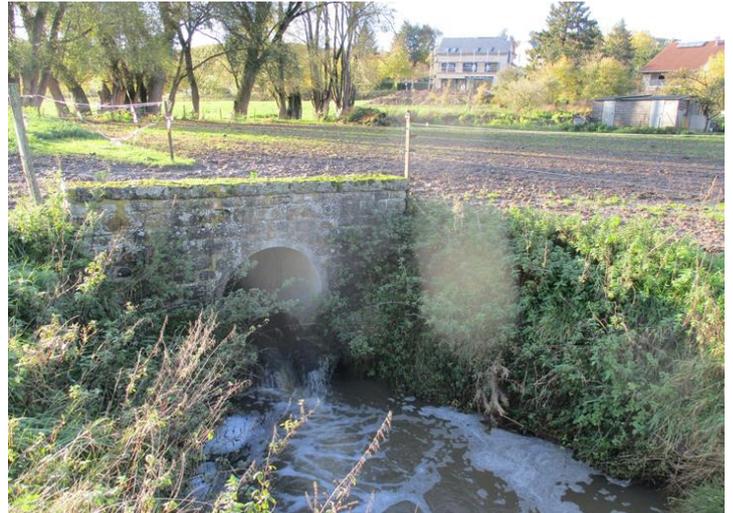
Foto: Anfang (Unterwasser)

Bauwerkstyp	Verrohrung
Profilart	Kreisprofil
Zustand	intakt
Länge [m]	53,00
Breite [m]	0,00
Höhe [m]	0,00
Einengung des Querprofils [%]	0
Wanderweg-Tiefe (Minimum) [m]	0,00
Sohlbeschaffenheit (Substratauflage)	nicht erkennbar
Wassertiefe unterhalb	nicht ausreichend
Niveaudifferenz (unten) [m]	0,40
Niveaudifferenz (oben) [m]	0,00
Rückstau [m]	nicht erkennbar

aufwärts	nicht durchgängig (Klasse 5)
abwärts	eingeschränkt durchgängig (Klasse 3)
Gesamtbewertung Fische	Klasse 4

Geschiebe	mäßig eingeschränkt (Klasse 3)
Schwefstoffe	mäßig eingeschränkt (Klasse 3)
Morphodynamik	Gewässer über Standort hinaus beeinträchtigt (Klasse 5)
Gesamtbewertung Sedimente	Klasse 4

Gesamtbewertung Durchgängigkeit: Klasse 4

LuxMaPro-ID	4020
Maßnahmentyp	HY DU.02 - Wiederherstellung der ökologischen Durchgängigkeit - Durchlass/Verrohrung/Überbauung
Maßnahmenbeschreibung	Wiederherstellung der Durchgängigkeit - Durchlass/Verrohrung/Überbauung - Aalbaach - Waldbredimus - bei "Däichgaarden" (L=53m)

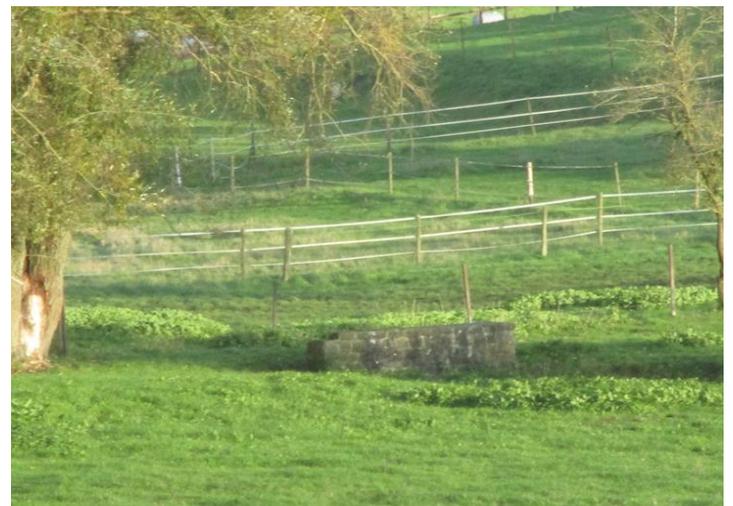
Foto: Ende (Oberwasser)

Anmerkung: Ende auf Viehweide. Keine sichere Begehung möglich.
