Bauwerk (ID): 586\_0015\_DV\_01

Gewässer: Aalbaach

**Identifikation und Lage**

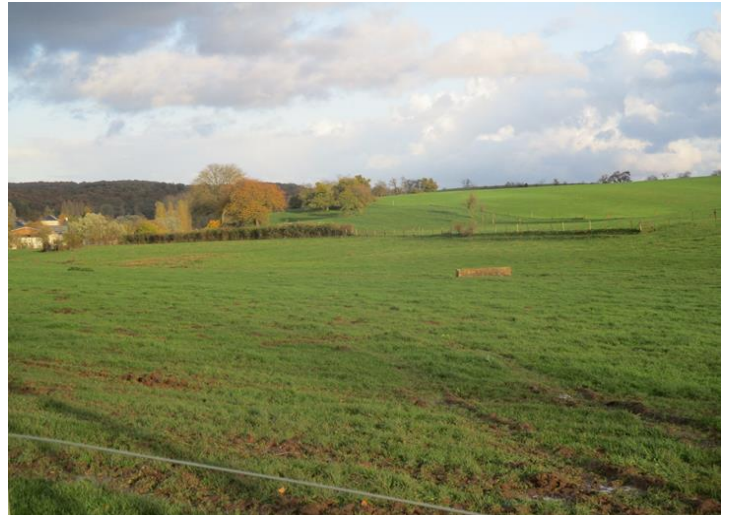
**Foto: Anfang (Unterwasser)**

Bauwerkstyp	Durchlass
Profilart	Kreisprofil
Zustand	baufällig
Länge [m]	139,00
Breite [m]	0,00
Höhe [m]	0,00
Einengung des Querprofils [%]	0
Wanderweg-Tiefe (Minimum) [m]	0,00
Sohlbeschaffenheit (Substratauflage)	nicht erkennbar
Wassertiefe unterhalb	nicht erkennbar
Niveaudifferenz (unten) [m]	0,00
Niveaudifferenz (oben) [m]	0,00
Rückstau [m]	nicht erkennbar

aufwärts	nicht durchgängig (Klasse 5)
abwärts	nicht durchgängig (Klasse 5)
Gesamtbewertung Fische	Klasse 5

Anmerkung Anfang und Ende der Verrohrung auf Viehweide.

LuxMaPro-ID	576
Maßnahmentyp	HY DU.02 - Wiederherstellung der ökologischen Durchgängigkeit - Durchlass/Verrohrung/Überbauung
Maßnahmenbeschreibung	Wiederherstellung der Durchgängigkeit - Durchlass/Verrohrung/Überbauung - Aalbaach - Waldbredimus - unter C.R. 148 bis "Etwiss" (L=139m)

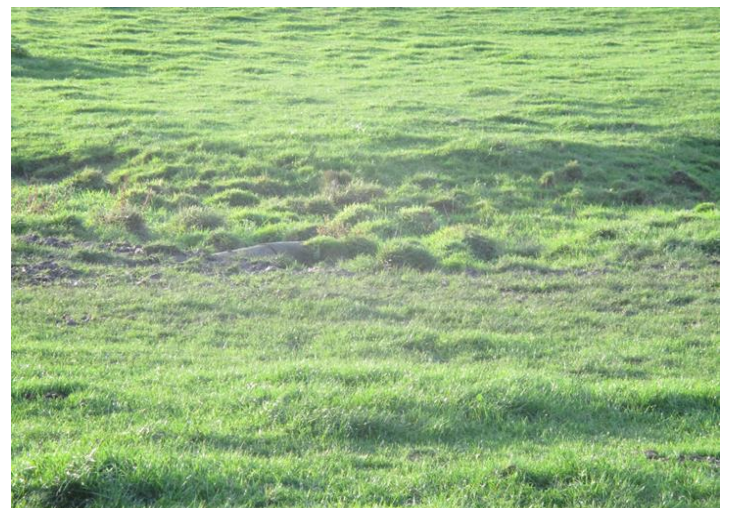
**Foto: Ende (Oberwasser)**

Geschiebe	mäßig eingeschränkt (Klasse 3)
Schwefstoffe	mäßig eingeschränkt (Klasse 3)
Morphodynamik	Gewässer über Standort hinaus beeinträchtigt (Klasse 5)
Gesamtbewertung Sedimente	Klasse 4

**Gesamtbewertung Durchgängigkeit: Klasse 5**
