Bauwerk (ID): 610_0024_DV_01

Gewässer: Ierpeldengerbaach

Identifikation und Lage

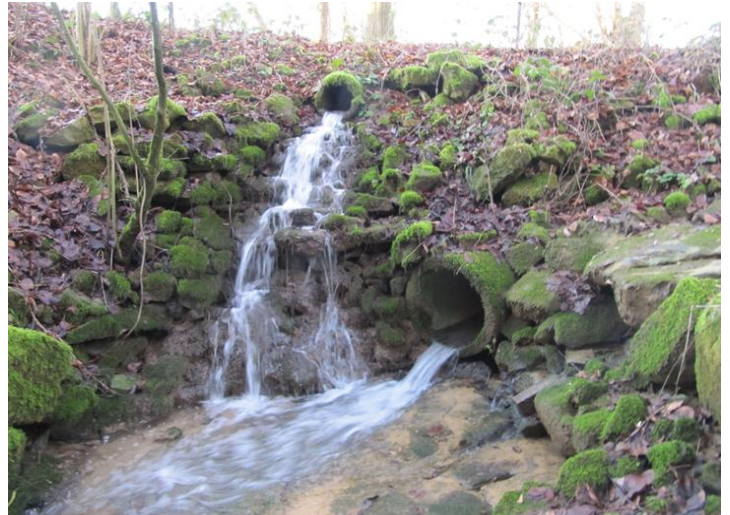
Foto: Anfang (Unterwasser)

Bauwerkstyp	Durchlass
Profilart	Kreisprofil
Zustand	intakt
Länge [m]	17,00
Breite [m]	0,30
Höhe [m]	0,30
Einengung des Querprofils [%]	60
Wanderweg-Tiefe (Minimum) [m]	0,00
Sohlbeschaffenheit (Substratauflage)	nicht erkennbar
Wassertiefe unterhalb	ausreichend
Niveaudifferenz (unten) [m]	0,80
Niveaudifferenz (oben) [m]	0,00
Rückstau [m]	<20 m

aufwärts	nicht durchgängig (Klasse 5)
abwärts	nicht durchgängig (Klasse 5)
Gesamtbewertung Fische	Klasse 5

Geschiebe	stark eingeschränkt (Klasse 4)
Schwefstoffe	temporär/leicht eingeschränkt (Klasse 2)
Morphodynamik	Standort teilweise beeinträchtigt (Klasse 3)
Gesamtbewertung Sedimente	Klasse 3

Gesamtbewertung Durchgängigkeit: Klasse 5

LuxMaPro-ID	4068
Maßnahmentyp	HY DU.02 - Wiederherstellung der ökologischen Durchgängigkeit - Durchlass/Verrohrung/Überbauung
Maßnahmenbeschreibung	Wiederherstellung der Durchgängigkeit - Durchlass/Verrohrung/Überbauung - Ierpeldengerbaach - Welfrange - 1 - bei "Kleppchen" (L=17m)
