Bauwerk (ID): 610_0025_DV_01

Gewässer: Ierpeldengerbaach

OWK: I-5.2

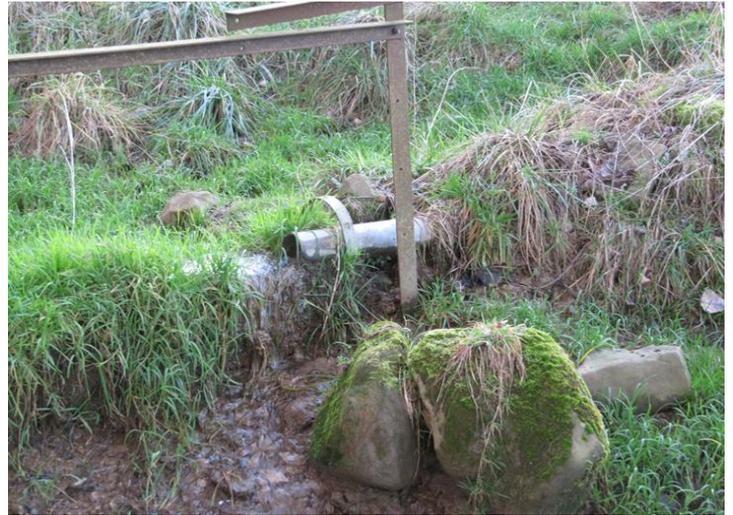
Foto: Anfang (Unterwasser)

Bauwerkstyp	Verrohrung
Profilart	Kreisprofil
Zustand	intakt
Länge [m]	161,95
Breite [m]	0,05
Höhe [m]	0,05
Einengung des Querprofils [%]	0
Wanderweg-Tiefe (Minimum) [m]	0,03
Sohlbeschaffenheit (Substratauflage)	keine Sedimentauflage
Wassertiefe unterhalb	nicht ausreichend
Niveaudifferenz (unten) [m]	0,00
Niveaudifferenz (oben) [m]	0,00
Rückstau [m]	kein

aufwärts	nicht durchgängig (Klasse 5)
abwärts	nicht durchgängig (Klasse 5)
Gesamtbewertung Fische	Klasse 5

Geschiebe	nicht durchgängig (Klasse 5)
Schwefstoffe	mäßig eingeschränkt (Klasse 3)
Morphodynamik	Gewässer über Standort hinaus beeinträchtigt (Klasse 5)
Gesamtbewertung Sedimente	Klasse 4

Gesamtbewertung Durchgängigkeit: Klasse 5

LuxMaPro-ID	4069
Maßnahmentyp	HY DU.02 - Wiederherstellung der ökologischen Durchgängigkeit - Durchlass/Verrohrung/Überbauung
Maßnahmenbeschreibung	Wiederherstellung der Durchgängigkeit - Durchlass/Verrohrung/Überbauung - Ierpeldengerbaach - Welfrange - 3 - bei "Kleppchen" (L=162m)
