Bauwerk (ID): 612_0000_DV_01

Gewässer: Ierpeldengerbaach

OWK: I-5.2

Identifikation und Lage

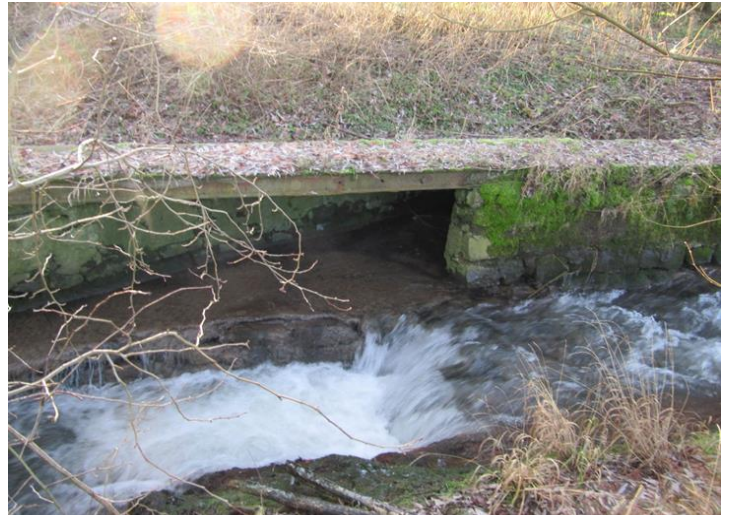
Foto: Anfang (Unterwasser)

Bauwerkstyp	Überbauung
Profilart	Kastenprofil
Zustand	intakt
Länge [m]	63,00
Breite [m]	3,00
Höhe [m]	1,00
Einengung des Querprofils [%]	0
Wanderweg-Tiefe (Minimum) [m]	0,00
Sohlbeschaffenheit (Substratauflage)	keine Sedimentauflage
Wassertiefe unterhalb	nicht erkennbar
Niveaudifferenz (unten) [m]	0,40
Niveaudifferenz (oben) [m]	0,00
Rückstau [m]	kein

aufwärts	nicht durchgängig (Klasse 5)
abwärts	nicht durchgängig (Klasse 5)
Gesamtbewertung Fische	Klasse 5

Geschiebe	nicht durchgängig (Klasse 5)
Schwefstoffe	nicht durchgängig (Klasse 5)
Morphodynamik	Gewässer über Standort hinaus beeinträchtigt (Klasse 5)
Gesamtbewertung Sedimente	Klasse 5

Gesamtbewertung Durchgängigkeit: Klasse 5

Anmerkung Gewässer trocken, Verrohrung verschlossen

LuxMaPro-ID	4070
Maßnahmentyp	HY DU.02 - Wiederherstellung der ökologischen Durchgängigkeit - Durchlass/Verrohrung/Überbauung
Maßnahmenbeschreibung	Wiederherstellung der Durchgängigkeit - Durchlass/Verrohrung/Überbauung - Ierpeldengerbaach - Bous - bei Herdermillen (L=63m)
