Bauwerk (ID): 612 0004 DV 01

Gewässer: lerpeldengerbaach

OWK: I-5.2

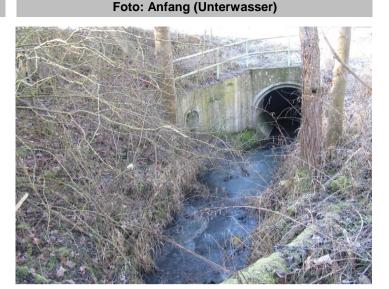
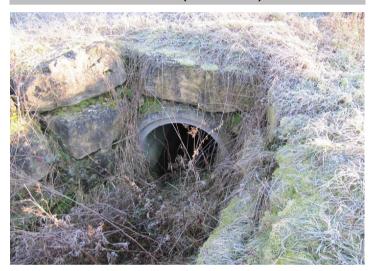
Bauwerkstyp Durchlass Profilart Kreisprofil Zustand intakt Länge [m] 61,00 Breite [m] 1,20 1,20 Höhe [m] Einengung des Querprofils [%] 0 Wanderweg-Tiefe (Minimum) [m] 0.03

Sohlbeschaffenheit (Substratauflage) geringe Sedimentauflage (<10 cm)

aufwärts eingeschränkt durchgängig (Klasse 3) eingeschränkt durchgängig (Klasse 3) abwärts

Geschiebe temporär/leicht eingeschränkt (Klasse 2) temporär/leicht eingeschränkt (Klasse 2) Schwebstoffe

Gewässer über Standort hinaus beeinträchtigt (Klasse 5) Morphodynamik

Gesamtbewertung Durchgängigkeit: Klasse 3

Anmerkung trocken

HY DU.02 - Wiederherstellung der ökologischen Durchgängigkeit - Durchlass/Verrohrung/Überbauung Maßnahmentyp

Wiederherstellung der Durchgängigkeit - Durchlass/Verrohrung/Überbauung - Ierpeldengerbaach - Bous - 1 - bei Maßnahmenbeschreibung

Kreuzung C.R. 149 und N2 (L=61m)
