Bauwerk (ID): 612_0005_DV_01

Gewässer: Ierpeldengerbaach

OWK: I-5.2

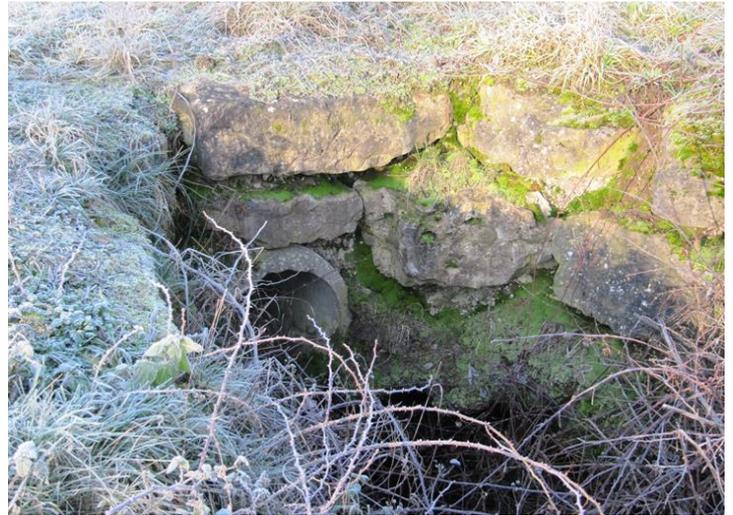
Foto: Anfang (Unterwasser)

Bauwerkstyp	Durchlass
Profilart	Kreisprofil
Zustand	intakt
Länge [m]	10,00
Breite [m]	1,00
Höhe [m]	1,00
Einengung des Querprofils [%]	0
Wanderweg-Tiefe (Minimum) [m]	0,03
Sohlbeschaffenheit (Substratauflage)	nicht erkennbar
Wassertiefe unterhalb	nicht erkennbar
Niveaudifferenz (unten) [m]	0,00
Niveaudifferenz (oben) [m]	0,00
Rückstau [m]	kein

aufwärts	eingeschränkt durchgängig (Klasse 3)
abwärts	eingeschränkt durchgängig (Klasse 3)
Gesamtbewertung Fische	Klasse 3

Geschiebe	temporär/leicht eingeschränkt (Klasse 2)
Schwefstoffe	temporär/leicht eingeschränkt (Klasse 2)
Morphodynamik	Standort teilweise beeinträchtigt (Klasse 3)
Gesamtbewertung Sedimente	Klasse 2

Gesamtbewertung Durchgängigkeit: Klasse 3

Anmerkung trocken

LuxMaPro-ID	4072
Maßnahmentyp	HY DU.02 - Wiederherstellung der ökologischen Durchgängigkeit - Durchlass/Verrohrung/Überbauung
Maßnahmenbeschreibung	Wiederherstellung der Durchgängigkeit - Durchlass/Verrohrung/Überbauung - Ierpeldengerbaach - Bous - 2 - bei Kreuzung C.R. 149 und N2 (L=10m)
