Bauwerk (ID): 607_0009_DV_01

Gewässer: Briedemsbaach

OWK: I-6.2

Identifikation und Lage

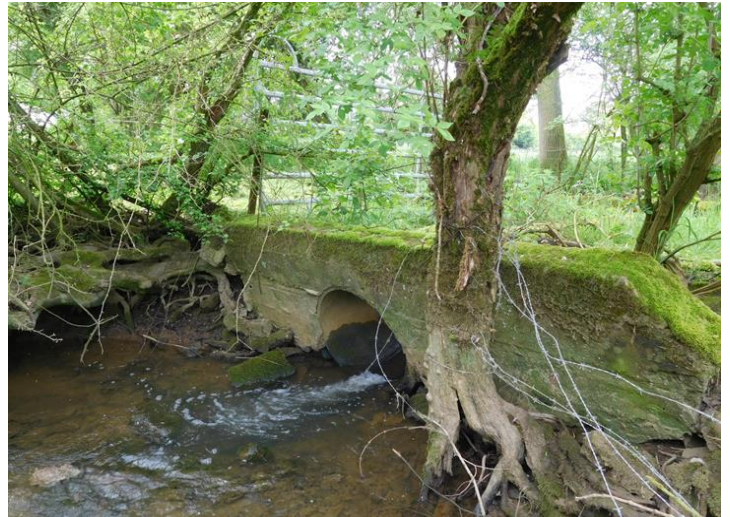
Foto: Anfang (Unterwasser)

Bauwerkstyp	Durchlass
Profilart	Kreisprofil
Zustand	baufällig
Länge [m]	5,00
Breite [m]	1,00
Höhe [m]	1,00
Einengung des Querprofils [%]	90
Wanderweg-Tiefe (Minimum) [m]	0,03
Sohlbeschaffenheit (Substratauflage)	keine Sedimentauflage
Wassertiefe unterhalb	nicht ausreichend
Niveaudifferenz (unten) [m]	0,00
Niveaudifferenz (oben) [m]	0,00
Rückstau [m]	<20 m

aufwärts	eingeschränkt durchgängig (Klasse 3)
abwärts	eingeschränkt durchgängig (Klasse 3)
Gesamtbewertung Fische	Klasse 3

Geschiebe	mäßig eingeschränkt (Klasse 3)
Schwefstoffe	temporär/leicht eingeschränkt (Klasse 2)
Morphodynamik	Standort teilweise beeinträchtigt (Klasse 3)
Gesamtbewertung Sedimente	Klasse 3

LuxMaPro-ID	4054
Maßnahmentyp	HY DU.02 - Wiederherstellung der ökologischen Durchgängigkeit - Durchlass/Verrohrung/Überbauung
Maßnahmenbeschreibung	Wiederherstellung der Durchgängigkeit - Durchlass/Verrohrung/Überbauung - Briedemsbaach - Aspelt - 1 - "a Pëlemt" (L=5m)
