Bauwerk (ID): 607_0010_DV_01

Gewässer: Briedemsbaach

OWK: I-6.2

Identifikation und Lage

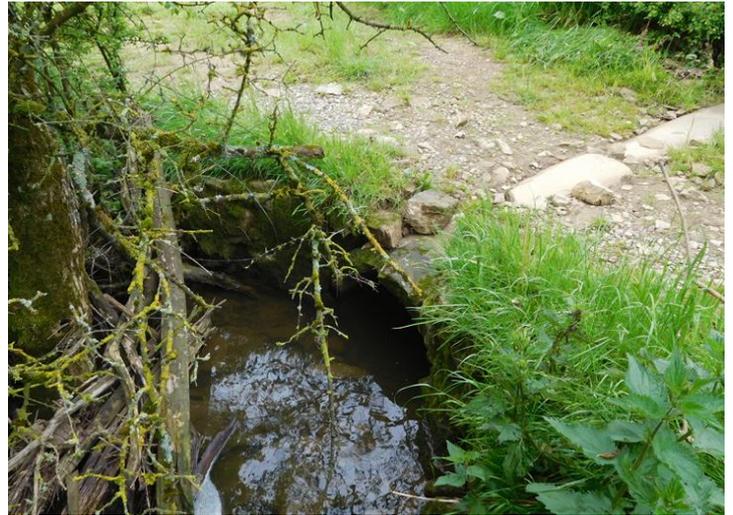
Foto: Anfang (Unterwasser)

Bauwerkstyp	Durchlass
Profilart	Kreisprofil
Zustand	intakt
Länge [m]	6,00
Breite [m]	0,60
Höhe [m]	0,60
Einengung des Querprofils [%]	80
Wanderweg-Tiefe (Minimum) [m]	0,25
Sohlbeschaffenheit (Substratauflage)	keine Sedimentauflage
Wassertiefe unterhalb	ausreichend
Niveaudifferenz (unten) [m]	0,00
Niveaudifferenz (oben) [m]	0,00
Rückstau [m]	kein

aufwärts	eingeschränkt durchgängig (Klasse 3)
abwärts	eingeschränkt durchgängig (Klasse 3)
Gesamtbewertung Fische	Klasse 3

Geschiebe	mäßig eingeschränkt (Klasse 3)
Schwefstoffe	temporär/leicht eingeschränkt (Klasse 2)
Morphodynamik	Standort teilweise beeinträchtigt (Klasse 3)
Gesamtbewertung Sedimente	Klasse 3

Gesamtbewertung Durchgängigkeit: Klasse 3

LuxMaPro-ID	4055
Maßnahmentyp	HY DU.02 - Wiederherstellung der ökologischen Durchgängigkeit - Durchlass/Verrohrung/Überbauung
Maßnahmenbeschreibung	Wiederherstellung der Durchgängigkeit - Durchlass/Verrohrung/Überbauung - Briedemsbaach - Aspelt - 2 - "a Pëlemt" (L=6m)
