Bauwerk (ID): 607\_0036\_DV\_01

Gewässer: Briedemsbaach

OWK: I-6.2

**Identifikation und Lage**

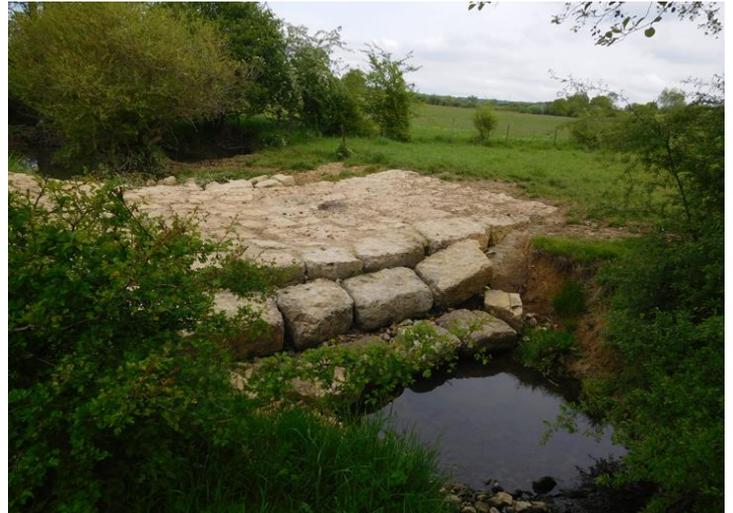
**Foto: Anfang (Unterwasser)**

Bauwerkstyp	Durchlass
Profilart	nicht erkennbar
Zustand	intakt
Länge [m]	9,00
Breite [m]	0,50
Höhe [m]	0,50
Einengung des Querprofils [%]	90
Wanderweg-Tiefe (Minimum) [m]	0,03
Sohlbeschaffenheit (Substratauflage)	nicht erkennbar
Wassertiefe unterhalb	nicht ausreichend
Niveaudifferenz (unten) [m]	0,00
Niveaudifferenz (oben) [m]	0,00
Rückstau [m]	<20 m

aufwärts	nicht durchgängig (Klasse 5)
abwärts	nicht durchgängig (Klasse 5)
Gesamtbewertung Fische	Klasse 5

Geschiebe	nicht durchgängig (Klasse 5)
Schwefstoffe	stark eingeschränkt (Klasse 4)
Morphodynamik	Standort teilweise beeinträchtigt (Klasse 3)
Gesamtbewertung Sedimente	Klasse 4

**Gesamtbewertung Durchgängigkeit: Klasse 5**

Anmerkung: Brücke zerschneidet Gewässer. Wasser sickert unter Bauwerk nicht erkennbar durch.

LuxMaPro-ID	4056
Maßnahmentyp	HY DU.02 - Wiederherstellung der ökologischen Durchgängigkeit - Durchlass/Verrohrung/Überbauung
Maßnahmenbeschreibung	Wiederherstellung der Durchgängigkeit - Durchlass/Verrohrung/Überbauung - Briedemsbaach - Weiler-la-Tour - bei "Schlammesté" (L=9m)
