Bauwerk (ID): 607_0045_DV_01

Gewässer: Briedemsbaach

OWK: I-6.2

Identifikation und Lage

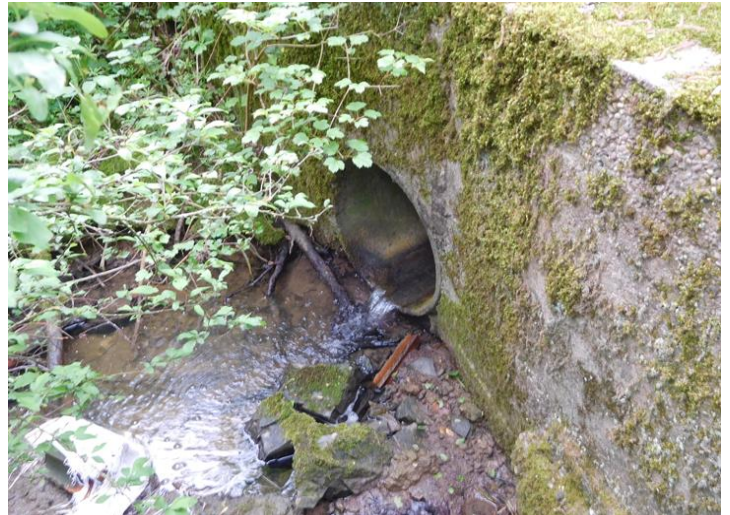
Foto: Anfang (Unterwasser)

Bauwerkstyp	Durchlass
Profilart	Kreisprofil
Zustand	intakt
Länge [m]	5,00
Breite [m]	0,70
Höhe [m]	0,70
Einengung des Querprofils [%]	75
Wanderweg-Tiefe (Minimum) [m]	0,02
Sohlbeschaffenheit (Substratauflage)	keine Sedimentauflage
Wassertiefe unterhalb	nicht ausreichend
Niveaudifferenz (unten) [m]	0,10
Niveaudifferenz (oben) [m]	0,00
Rückstau [m]	kein

aufwärts	eingeschränkt durchgängig (Klasse 3)
abwärts	eingeschränkt durchgängig (Klasse 3)
Gesamtbewertung Fische	Klasse 3

Geschiebe	stark eingeschränkt (Klasse 4)
Schwefstoffe	temporär/leicht eingeschränkt (Klasse 2)
Morphodynamik	Standort teilweise beeinträchtigt (Klasse 3)
Gesamtbewertung Sedimente	Klasse 3

Gesamtbewertung Durchgängigkeit: Klasse 3

LuxMaPro-ID	4057
Maßnahmentyp	HY DU.02 - Wiederherstellung der ökologischen Durchgängigkeit - Durchlass/Verrohrung/Überbauung
Maßnahmenbeschreibung	Wiederherstellung der Durchgängigkeit - Durchlass/Verrohrung/Überbauung - Briedemsbaach - Weiler-la-Tour - bei Feldweg in "Alwiss" (L=5m)
