Bauwerk (ID): 606\_0050\_DV\_01

Gewässer: Aalbaach

OWK: I-6.3

**Identifikation und Lage**

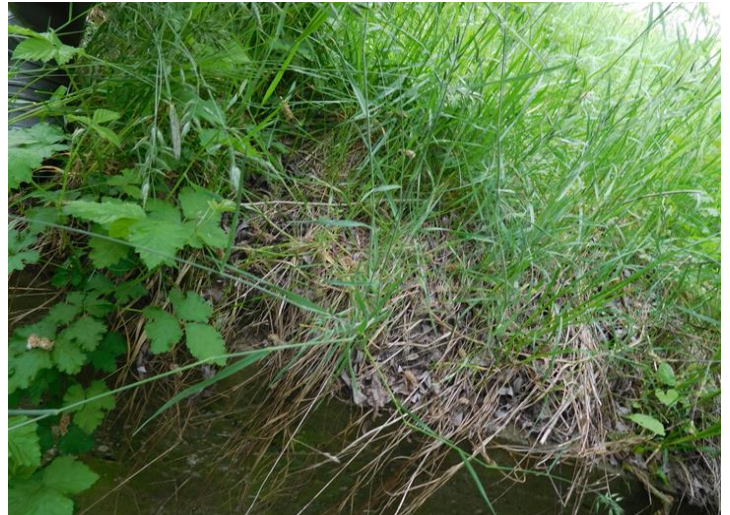
**Foto: Anfang (Unterwasser)**

Bauwerkstyp	Durchlass
Profilart	Kreisprofil
Zustand	intakt
Länge [m]	4,00
Breite [m]	1,20
Höhe [m]	1,20
Einengung des Querprofils [%]	20
Wanderweg-Tiefe (Minimum) [m]	0,05
Sohlbeschaffenheit (Substratauflage)	geringe Sedimentauflage (<10 cm)
Wassertiefe unterhalb	ausreichend
Niveaudifferenz (unten) [m]	0,00
Niveaudifferenz (oben) [m]	0,00
Rückstau [m]	kein

aufwärts	eingeschränkt durchgängig (Klasse 3)
abwärts	eingeschränkt durchgängig (Klasse 3)
Gesamtbewertung Fische	Klasse 3

Geschiebe	mäßig eingeschränkt (Klasse 3)
Schwefstoffe	temporär/leicht eingeschränkt (Klasse 2)
Morphodynamik	Standort teilweise beeinträchtigt (Klasse 3)
Gesamtbewertung Sedimente	Klasse 3

**Gesamtbewertung Durchgängigkeit: Klasse 3**

LuxMaPro-ID	4044
Maßnahmentyp	HY DU.02 - Wiederherstellung der ökologischen Durchgängigkeit - Durchlass/Verrohrung/Überbauung
Maßnahmenbeschreibung	Wiederherstellung der Durchgängigkeit - Durchlass/Verrohrung/Überbauung - Aalbaach - Frisange - 1 - "op der Schmelwiss" (L=4m)
