Bauwerk (ID): 606_0053_DV_01

Gewässer: Aalbaach

OWK: I-6.3

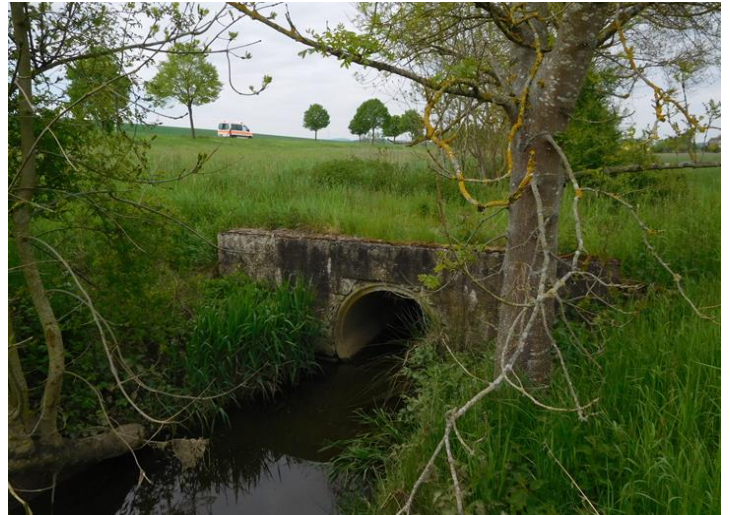
Foto: Anfang (Unterwasser)

Bauwerkstyp	Durchlass
Profilart	Kreisprofil
Zustand	intakt
Länge [m]	3,00
Breite [m]	1,20
Höhe [m]	1,20
Einengung des Querprofils [%]	50
Wanderweg-Tiefe (Minimum) [m]	0,05
Sohlbeschaffenheit (Substratauflage)	keine Sedimentauflage
Wassertiefe unterhalb	ausreichend
Niveaudifferenz (unten) [m]	0,00
Niveaudifferenz (oben) [m]	0,00
Rückstau [m]	kein

aufwärts	eingeschränkt durchgängig (Klasse 3)
abwärts	eingeschränkt durchgängig (Klasse 3)
Gesamtbewertung Fische	Klasse 3

Geschiebe	mäßig eingeschränkt (Klasse 3)
Schwefstoffe	temporär/leicht eingeschränkt (Klasse 2)
Morphodynamik	Standort teilweise beeinträchtigt (Klasse 3)
Gesamtbewertung Sedimente	Klasse 3

Gesamtbewertung Durchgängigkeit: Klasse 3

LuxMaPro-ID	4045
Maßnahmentyp	HY DU.02 - Wiederherstellung der ökologischen Durchgängigkeit - Durchlass/Verrohrung/Überbauung
Maßnahmenbeschreibung	Wiederherstellung der Durchgängigkeit - Durchlass/Verrohrung/Überbauung - Aalbaach - Frisange - 2 - "op der Schmelwiss" (L=3m)
