Bauwerk (ID): 606\_0061\_DV\_02

Gewässer: Aalbaach

**Identifikation und Lage**

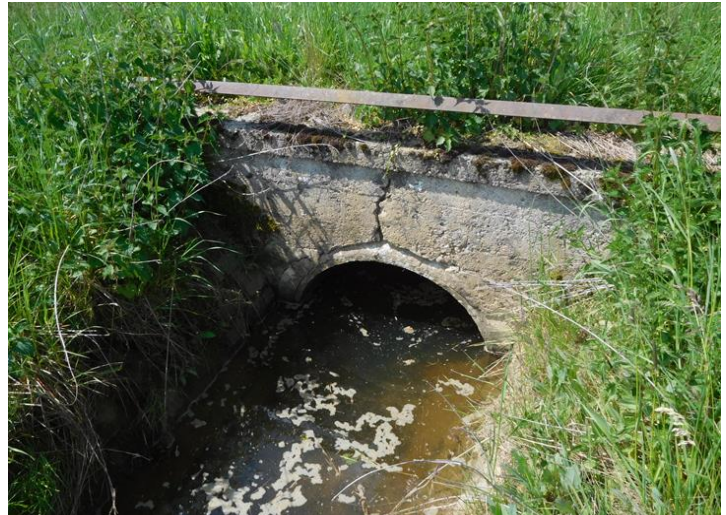
**Foto: Anfang (Unterwasser)**

Anmerkung Abfluss an Verrohrungsstart durch verengtes Rohr geleitet. Bei Hochwasser Überlauf in Verrohrung.

LuxMaPro-ID	4049
Maßnahmentyp	HY DU.02 - Wiederherstellung der ökologischen Durchgängigkeit - Durchlass/Verrohrung/Überbauung
Maßnahmenbeschreibung	Wiederherstellung der Durchgängigkeit - Durchlass/Verrohrung/Überbauung - Aalbaach - Hellange - unterhalb Rue de l'école (L=592m)
