Bauwerk (ID): 606_0072_DV_01

Gewässer: Aalbaach

OWK: I-6.3

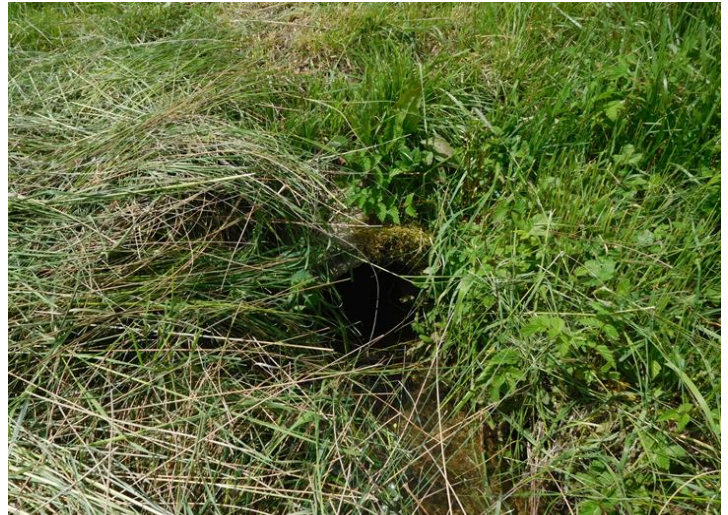
Foto: Anfang (Unterwasser)

Bauwerkstyp	Durchlass
Profilart	Kreisprofil
Zustand	intakt
Länge [m]	4,00
Breite [m]	0,30
Höhe [m]	0,30
Einengung des Querprofils [%]	40
Wanderweg-Tiefe (Minimum) [m]	0,02
Sohlbeschaffenheit (Substratauflage)	keine Sedimentauflage
Wassertiefe unterhalb	ausreichend
Niveaudifferenz (unten) [m]	0,00
Niveaudifferenz (oben) [m]	0,00
Rückstau [m]	kein

aufwärts	eingeschränkt durchgängig (Klasse 3)
abwärts	eingeschränkt durchgängig (Klasse 3)
Gesamtbewertung Fische	Klasse 3

LuxMaPro-ID	4051
Maßnahmentyp	HY DU.02 - Wiederherstellung der ökologischen Durchgängigkeit - Durchlass/Verrohrung/Überbauung
Maßnahmenbeschreibung	Wiederherstellung der Durchgängigkeit - Durchlass/Verrohrung/Überbauung - Aalbaach - Hellange - oberhalb Weier (L=4m)
