Bauwerk (ID): 606_0073_DV_01

Gewässer: Aalbaach

Identifikation und Lage

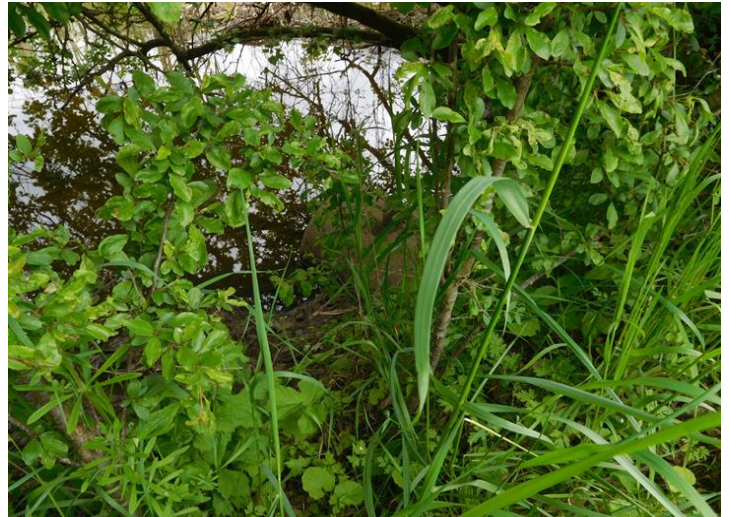
Foto: Anfang (Unterwasser)

Bauwerkstyp	Durchlass
Profilart	Kreisprofil
Zustand	intakt
Länge [m]	5,00
Breite [m]	0,30
Höhe [m]	0,30
Einengung des Querprofils [%]	25
Wanderweg-Tiefe (Minimum) [m]	0,10
Sohlbeschaffenheit (Substratauflage)	nicht erkennbar
Wassertiefe unterhalb	nicht ausreichend
Niveaudifferenz (unten) [m]	0,00
Niveaudifferenz (oben) [m]	0,00
Rückstau [m]	kein

aufwärts	eingeschränkt durchgängig (Klasse 3)
abwärts	eingeschränkt durchgängig (Klasse 3)
Gesamtbewertung Fische	Klasse 3

Geschiebe	mäßig eingeschränkt (Klasse 3)
Schwefstoffe	temporär/leicht eingeschränkt (Klasse 2)
Morphodynamik	Standort teilweise beeinträchtigt (Klasse 3)
Gesamtbewertung Sedimente	Klasse 3

Gesamtbewertung Durchgängigkeit: Klasse 3

LuxMaPro-ID	4052
Maßnahmentyp	HY DU.02 - Wiederherstellung der ökologischen Durchgängigkeit - Durchlass/Verrohrung/Überbauung
Maßnahmenbeschreibung	Wiederherstellung der Durchgängigkeit - Durchlass/Verrohrung/Überbauung - Aalbaach - Hellange - unterhalb "Kuebelach" (L=5m)
