Bauwerk (ID): 606\_0076\_DV\_01

Gewässer: Aalbaach

OWK: I-6.3

**Identifikation und Lage**

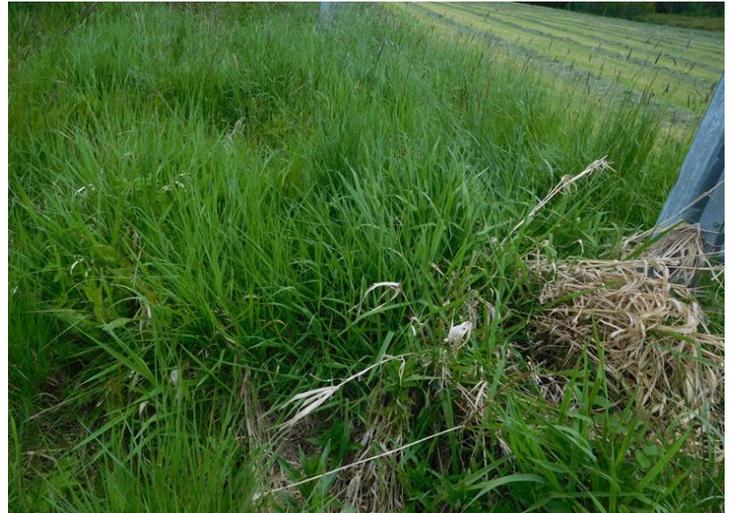
**Foto: Anfang (Unterwasser)**

Bauwerkstyp	Durchlass
Profilart	Kreisprofil
Zustand	intakt
Länge [m]	3,00
Breite [m]	0,30
Höhe [m]	0,30
Einengung des Querprofils [%]	25
Wanderweg-Tiefe (Minimum) [m]	0,03
Sohlbeschaffenheit (Substratauflage)	nicht erkennbar
Wassertiefe unterhalb	ausreichend
Niveaudifferenz (unten) [m]	0,00
Niveaudifferenz (oben) [m]	0,00
Rückstau [m]	kein

aufwärts	eingeschränkt durchgängig (Klasse 3)
abwärts	eingeschränkt durchgängig (Klasse 3)
Gesamtbewertung Fische	Klasse 3

Geschiebe	mäßig eingeschränkt (Klasse 3)
Schwefstoffe	temporär/leicht eingeschränkt (Klasse 2)
Morphodynamik	Standort teilweise beeinträchtigt (Klasse 3)
Gesamtbewertung Sedimente	Klasse 3

**Gesamtbewertung Durchgängigkeit: Klasse 3**

LuxMaPro-ID	4053
Maßnahmentyp	HY DU.02 - Wiederherstellung der ökologischen Durchgängigkeit - Durchlass/Verrohrung/Überbauung
Maßnahmenbeschreibung	Wiederherstellung der Durchgängigkeit - Durchlass/Verrohrung/Überbauung - Aalbaach - Hellange - oberhalb "Kuebelach" (L=3m)
