Bauwerk (ID): 439_0036_DV_01

Gewässer: Girsterbaach

OWK: II-2.2

Identifikation und Lage

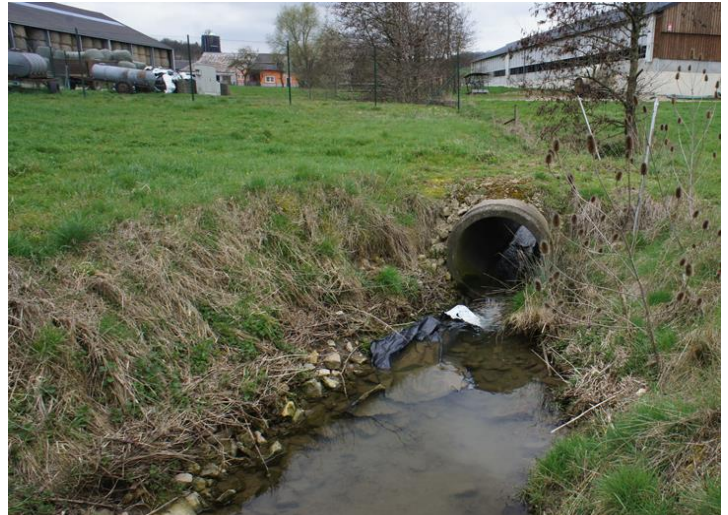
Foto: Anfang (Unterwasser)

Bauwerkstyp	Durchlass
Profilart	Kreisprofil
Zustand	intakt
Länge [m]	5,00
Breite [m]	0,80
Höhe [m]	0,80
Einengung des Querprofils [%]	10
Wanderweg-Tiefe (Minimum) [m]	0,02
Sohlbeschaffenheit (Substratauflage)	keine Sedimentauflage
Wassertiefe unterhalb	nicht ausreichend
Niveaudifferenz (unten) [m]	0,10
Niveaudifferenz (oben) [m]	0,00
Rückstau [m]	kein

aufwärts	eingeschränkt durchgängig (Klasse 3)
abwärts	eingeschränkt durchgängig (Klasse 3)
Gesamtbewertung Fische	Klasse 3

Geschiebe	temporär/leicht eingeschränkt (Klasse 2)
Schwefstoffe	temporär/leicht eingeschränkt (Klasse 2)
Morphodynamik	Standort teilweise beeinträchtigt (Klasse 3)
Gesamtbewertung Sedimente	Klasse 2

Gesamtbewertung Durchgängigkeit: Klasse 3

LuxMaPro-ID	3883
Maßnahmentyp	HY DU.02 - Wiederherstellung der ökologischen Durchgängigkeit - Durchlass/Verrohrung/Überbauung
Maßnahmenbeschreibung	Wiederherstellung der Durchgängigkeit - Durchlass/Verrohrung/Überbauung - Girsterbaach - Dickweiler - Siwemuergen (L=5m)
