Bauwerk (ID): 439_0038_DV_01

Gewässer: Girsterbaach

OWK: II-2.2

Identifikation und Lage

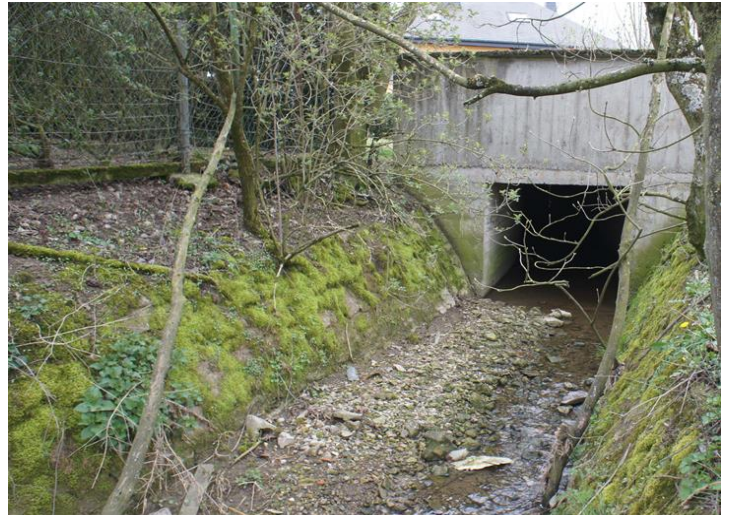
Foto: Anfang (Unterwasser)

Bauwerkstyp	Durchlass
Profilart	Kastenprofil
Zustand	intakt
Länge [m]	80,00
Breite [m]	1,40
Höhe [m]	1,40
Einengung des Querprofils [%]	0
Wanderweg-Tiefe (Minimum) [m]	0,02
Sohlbeschaffenheit (Substratauflage)	keine Sedimentauflage
Wassertiefe unterhalb	nicht ausreichend
Niveaudifferenz (unten) [m]	0,00
Niveaudifferenz (oben) [m]	0,00
Rückstau [m]	kein

aufwärts	eingeschränkt durchgängig (Klasse 3)
abwärts	eingeschränkt durchgängig (Klasse 3)
Gesamtbewertung Fische	Klasse 3

Geschiebe	temporär/leicht eingeschränkt (Klasse 2)
Schwefstoffe	temporär/leicht eingeschränkt (Klasse 2)
Morphodynamik	Gewässer über Standort hinaus beeinträchtigt (Klasse 5)
Gesamtbewertung Sedimente	Klasse 3

Gesamtbewertung Durchgängigkeit: Klasse 3

LuxMaPro-ID	3884
Maßnahmentyp	HY DU.02 - Wiederherstellung der ökologischen Durchgängigkeit - Durchlass/Verrohrung/Überbauung
Maßnahmenbeschreibung	Wiederherstellung der Durchgängigkeit - Durchlass/Verrohrung/Überbauung - Girsterbaach - Dickweiler - rue de Boursdorf (L=80m)
