Bauwerk (ID): 439_0053_DV_01

Gewässer: Girsterbaach

Identifikation und Lage

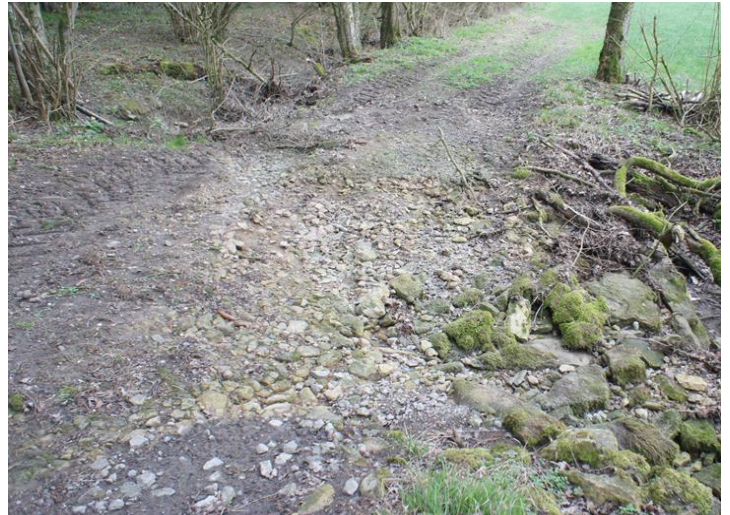
Foto: Anfang (Unterwasser)

Bauwerkstyp	Durchlass
Profilart	nicht erkennbar
Zustand	baufällig
Länge [m]	4,00
Breite [m]	0,00
Höhe [m]	0,00
Einengung des Querprofils [%]	0
Wanderweg-Tiefe (Minimum) [m]	0,00
Sohlbeschaffenheit (Substratauflage)	nicht erkennbar
Wassertiefe unterhalb	nicht erkennbar
Niveaudifferenz (unten) [m]	0,00
Niveaudifferenz (oben) [m]	0,00
Rückstau [m]	kein

Anmerkung Forstweg/Schneise. Durchlass darunter zugeschüttet? Weder Ein- noch Auslauf auffindbar.

LuxMaPro-ID	3885
Maßnahmentyp	HY DU.02 - Wiederherstellung der ökologischen Durchgängigkeit - Durchlass/Verrohrung/Überbauung
Maßnahmenbeschreibung	Wiederherstellung der Durchgängigkeit - Durchlass/Verrohrung/Überbauung - Girsterbaach - Dickweiler - Pafebierg (L=4m)

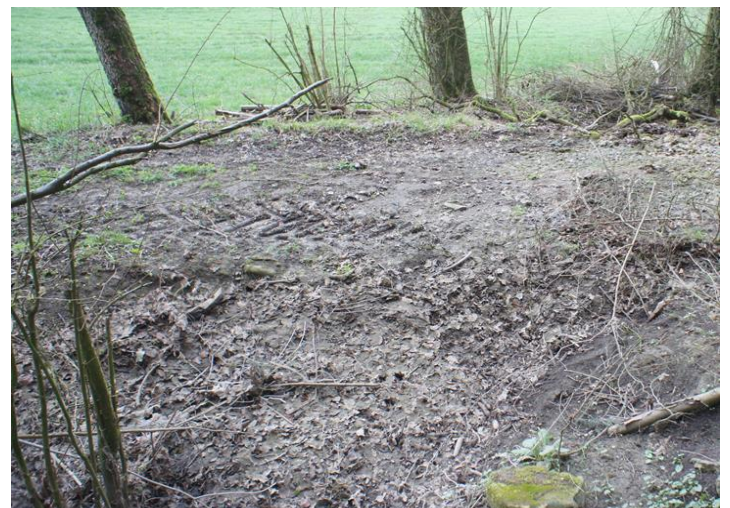
Foto: Ende (Oberwasser)

aufwärts	nicht durchgängig (Klasse 5)
abwärts	nicht durchgängig (Klasse 5)
Gesamtbewertung Fische	Klasse 5

Geschiebe	mäßig eingeschränkt (Klasse 3)
Schwefstoffe	mäßig eingeschränkt (Klasse 3)
Morphodynamik	Standort teilweise beeinträchtigt (Klasse 3)
Gesamtbewertung Sedimente	Klasse 3
