Bauwerk (ID): 439_0060_DV_01

Gewässer: Girsterbaach

Identifikation und Lage

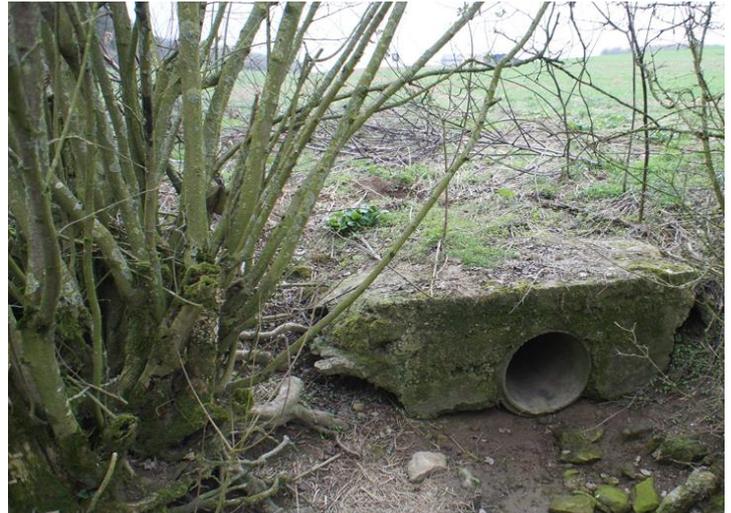
Foto: Anfang (Unterwasser)

Bauwerkstyp	Verrohrung
Profilart	Kreisprofil
Zustand	intakt
Länge [m]	260,03
Breite [m]	0,40
Höhe [m]	0,40
Einengung des Querprofils [%]	0
Wanderweg-Tiefe (Minimum) [m]	0,03
Sohlbeschaffenheit (Substratauflage)	keine Sedimentauflage
Wassertiefe unterhalb	nicht ausreichend
Niveaudifferenz (unten) [m]	0,00
Niveaudifferenz (oben) [m]	0,00
Rückstau [m]	kein

Anmerkung Verrohrter Quellbereich

LuxMaPro-ID	3887
Maßnahmentyp	HY DU.02 - Wiederherstellung der ökologischen Durchgängigkeit - Durchlass/Verrohrung/Überbauung
Maßnahmenbeschreibung	Wiederherstellung der Durchgängigkeit - Durchlass/Verrohrung/Überbauung - Girsterbaach - Dickweiler - 3 - Pafebiert (L=260m)
