Bauwerk (ID): 441\_0019\_DV\_01

Gewässer: Aleferbaach

OWK: II-2.3

**Identifikation und Lage**

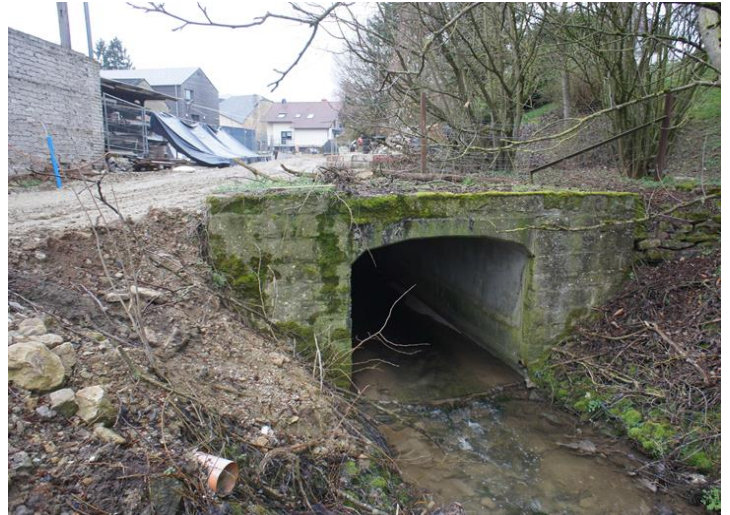
**Foto: Anfang (Unterwasser)**

Bauwerkstyp	Überbauung
Profilart	Kastenprofil
Zustand	intakt
Länge [m]	229,00
Breite [m]	1,58
Höhe [m]	1,60
Einengung des Querprofils [%]	10
Wanderweg-Tiefe (Minimum) [m]	0,05
Sohlbeschaffenheit (Substratauflage)	keine Sedimentauflage
Wassertiefe unterhalb	nicht ausreichend
Niveaudifferenz (unten) [m]	0,05
Niveaudifferenz (oben) [m]	0,00
Rückstau [m]	kein

aufwärts	nicht durchgängig (Klasse 5)
abwärts	nicht durchgängig (Klasse 5)
Gesamtbewertung Fische	Klasse 5

Geschiebe	mäßig eingeschränkt (Klasse 3)
Schwefstoffe	temporär/leicht eingeschränkt (Klasse 2)
Morphodynamik	Gewässer über Standort hinaus beeinträchtigt (Klasse 5)
Gesamtbewertung Sedimente	Klasse 3

**Gesamtbewertung Durchgängigkeit: Klasse 5**

Anmerkung In Verrohrung hörbarer Absturz.

LuxMaPro-ID	3888
Maßnahmentyp	HY DU.02 - Wiederherstellung der ökologischen Durchgängigkeit - Durchlass/Verrohrung/Überbauung
Maßnahmenbeschreibung	Wiederherstellung der Durchgängigkeit - Durchlass/Verrohrung/Überbauung - Osweilerbaach - Osweiler - Osweiler (Ortsmitte) (L=229m)
