Bauwerk (ID): 435_0002_DV_01

Gewässer: Lauterburerbaach

Identifikation und Lage

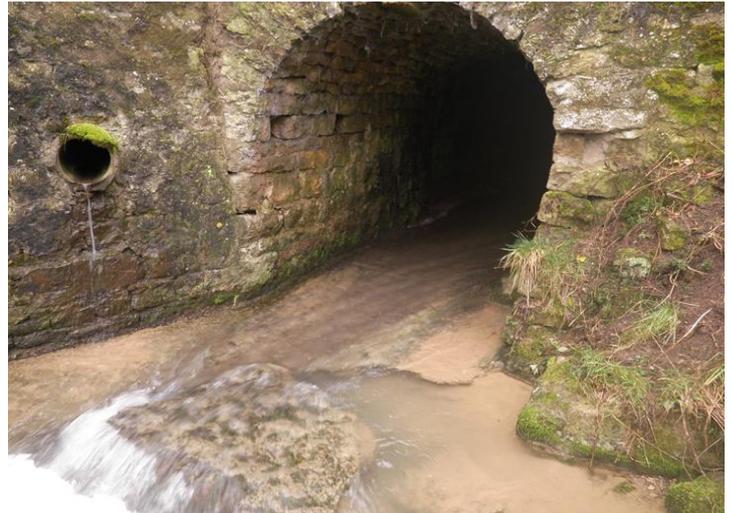
Foto: Anfang (Unterwasser)

Bauwerkstyp	Überbauung
Profilart	Kastenprofil
Zustand	intakt
Länge [m]	217,00
Breite [m]	2,00
Höhe [m]	2,40
Einengung des Querprofils [%]	0
Wanderweg-Tiefe (Minimum) [m]	0,10
Sohlbeschaffenheit (Substratauflage)	geringe Sedimentauflage (<10 cm)
Wassertiefe unterhalb	ausreichend
Niveaudifferenz (unten) [m]	0,00
Niveaudifferenz (oben) [m]	0,00
Rückstau [m]	kein

aufwärts	nicht durchgängig (Klasse 5)
abwärts	nicht durchgängig (Klasse 5)
Gesamtbewertung Fische	Klasse 5

Geschiebe	mäßig eingeschränkt (Klasse 3)
Schwefstoffe	temporär/leicht eingeschränkt (Klasse 2)
Morphodynamik	Gewässer über Standort hinaus beeinträchtigt (Klasse 5)
Gesamtbewertung Sedimente	Klasse 3

Gesamtbewertung Durchgängigkeit: Klasse 5

LuxMaPro-ID	3867
Maßnahmentyp	HY DU.02 - Wiederherstellung der ökologischen Durchgängigkeit - Durchlass/Verrohrung/Überbauung
Maßnahmenbeschreibung	Wiederherstellung der Durchgängigkeit - Durchlass/Verrohrung/Überbauung - Lauterburerbaach - Echternach - CR366 (rue des Remparts)(1) (L=217m)
