Bauwerk (ID): 435_0005_DV_01

Gewässer: Lauterburerbaach

Identifikation und Lage

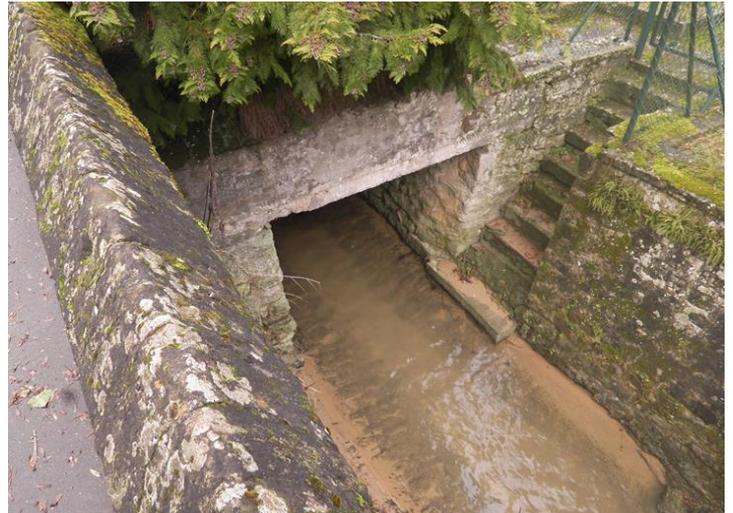
Foto: Anfang (Unterwasser)

Bauwerkstyp	Überbauung
Profilart	Kastenprofil
Zustand	intakt
Länge [m]	56,00
Breite [m]	2,00
Höhe [m]	2,40
Einengung des Querprofils [%]	0
Wanderweg-Tiefe (Minimum) [m]	0,03
Sohlbeschaffenheit (Substratauflage)	geringe Sedimentauflage (<10 cm)
Wassertiefe unterhalb	ausreichend
Niveaudifferenz (unten) [m]	0,00
Niveaudifferenz (oben) [m]	0,00
Rückstau [m]	kein

aufwärts	eingeschränkt durchgängig (Klasse 3)
abwärts	eingeschränkt durchgängig (Klasse 3)
Gesamtbewertung Fische	Klasse 3

Geschiebe	mäßig eingeschränkt (Klasse 3)
Schwefstoffe	temporär/leicht eingeschränkt (Klasse 2)
Morphodynamik	Gewässer über Standort hinaus beeinträchtigt (Klasse 5)
Gesamtbewertung Sedimente	Klasse 3

Gesamtbewertung Durchgängigkeit: Klasse 3

LuxMaPro-ID	3868
Maßnahmentyp	HY DU.02 - Wiederherstellung der ökologischen Durchgängigkeit - Durchlass/Verrohrung/Überbauung
Maßnahmenbeschreibung	Wiederherstellung der Durchgängigkeit - Durchlass/Verrohrung/Überbauung - Lauterburerbaach - Echternach - CR366 (rue des Remparts)(2) (L=56m)
