Bauwerk (ID): 435\_0007\_DV\_01

Gewässer: Lauterburerbaach

**Identifikation und Lage**

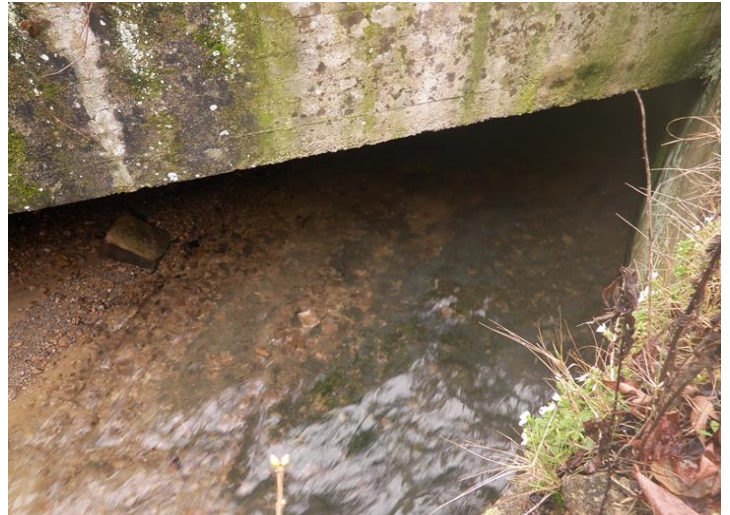
**Foto: Anfang (Unterwasser)**

Bauwerkstyp	Überbauung
Profilart	Kastenprofil
Zustand	intakt
Länge [m]	241,00
Breite [m]	4,70
Höhe [m]	1,00
Einengung des Querprofils [%]	0
Wanderweg-Tiefe (Minimum) [m]	0,10
Sohlbeschaffenheit (Substratauflage)	geringe Sedimentauflage (<10 cm)
Wassertiefe unterhalb	nicht ausreichend
Niveaudifferenz (unten) [m]	0,00
Niveaudifferenz (oben) [m]	0,00
Rückstau [m]	kein

aufwärts	nicht durchgängig (Klasse 5)
abwärts	nicht durchgängig (Klasse 5)
Gesamtbewertung Fische	Klasse 5

Geschiebe	mäßig eingeschränkt (Klasse 3)
Schwefstoffe	temporär/leicht eingeschränkt (Klasse 2)
Morphodynamik	Gewässer über Standort hinaus beeinträchtigt (Klasse 5)
Gesamtbewertung Sedimente	Klasse 3

**Gesamtbewertung Durchgängigkeit: Klasse 5**

LuxMaPro-ID	3869
Maßnahmentyp	HY DU.02 - Wiederherstellung der ökologischen Durchgängigkeit - Durchlass/Verrohrung/Überbauung
Maßnahmenbeschreibung	Wiederherstellung der Durchgängigkeit - Durchlass/Verrohrung/Überbauung - Lauterburerbaach - Echternach - CR366 (rue des Remparts/route de Luxembourg) (L=241m)
