Bauwerk (ID): 435_0012_DV_01

Gewässer: Lauterburerbaach

Identifikation und Lage

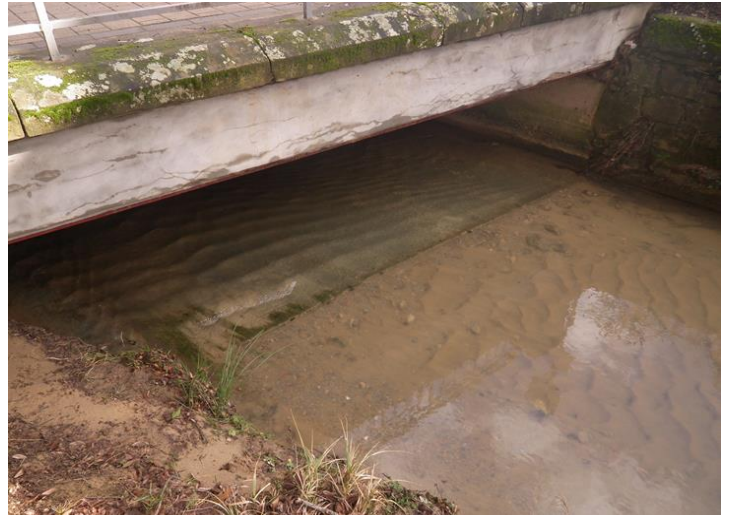
Foto: Anfang (Unterwasser)

| Zustand | intakt |

| aufwärts | eingeschränkt durchgängig (Klasse 3) |
| abwärts | eingeschränkt durchgängig (Klasse 3) |

Gesamtbewertung Durchgängigkeit: Klasse 3

| Maßnahmenbeschreibung | Wiederherstellung der Durchgängigkeit - Durchlass/Verrohrung/Überbauung - Lauterburerbaach - Echternach - unter rue de la Chapelle (L=12m) |
