Bauwerk (ID): 435\_0017\_DV\_01

Gewässer: Lauterburerbaach

**Identifikation und Lage**

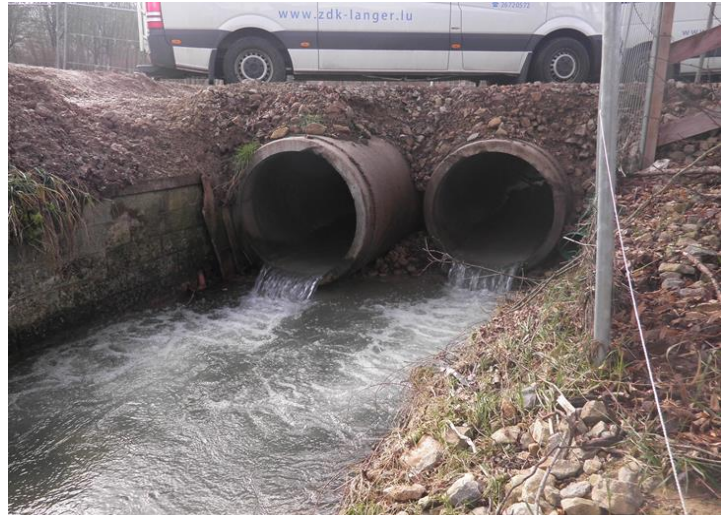
**Foto: Anfang (Unterwasser)**

Bauwerkstyp	Durchlass
Profilart	Kreisprofil
Zustand	intakt
Länge [m]	8,00
Breite [m]	1,00
Höhe [m]	1,00
Einengung des Querprofils [%]	50
Wanderweg-Tiefe (Minimum) [m]	0,15
Sohlbeschaffenheit (Substratauflage)	keine Sedimentauflage
Wassertiefe unterhalb	ausreichend
Niveaudifferenz (unten) [m]	0,20
Niveaudifferenz (oben) [m]	0,00
Rückstau [m]	kein

aufwärts	nicht durchgängig (Klasse 5)
abwärts	eingeschränkt durchgängig (Klasse 3)
Gesamtbewertung Fische	Klasse 4

Anmerkung Provisorischer Rohrdurchlass (Baustelle)

LuxMaPro-ID	3871
Maßnahmentyp	HY DU.02 - Wiederherstellung der ökologischen Durchgängigkeit - Durchlass/Verrohrung/Überbauung
Maßnahmenbeschreibung	Wiederherstellung der Durchgängigkeit - Durchlass/Verrohrung/Überbauung - Lauterburerbaach - Echternach - höhe Camping/Parkplatz See (L=8m)

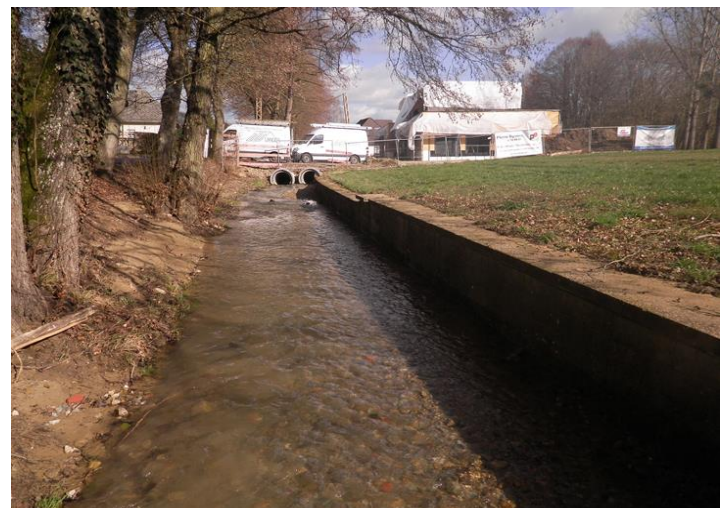
**Foto: Ende (Oberwasser)**

Geschiebe	mäßig eingeschränkt (Klasse 3)
Schwefstoffe	temporär/leicht eingeschränkt (Klasse 2)
Morphodynamik	Standort teilweise beeinträchtigt (Klasse 3)
Gesamtbewertung Sedimente	Klasse 3
