Bauwerk (ID): 435_0037_DV_01

Gewässer: Lauterburgerbaach

Identifikation und Lage

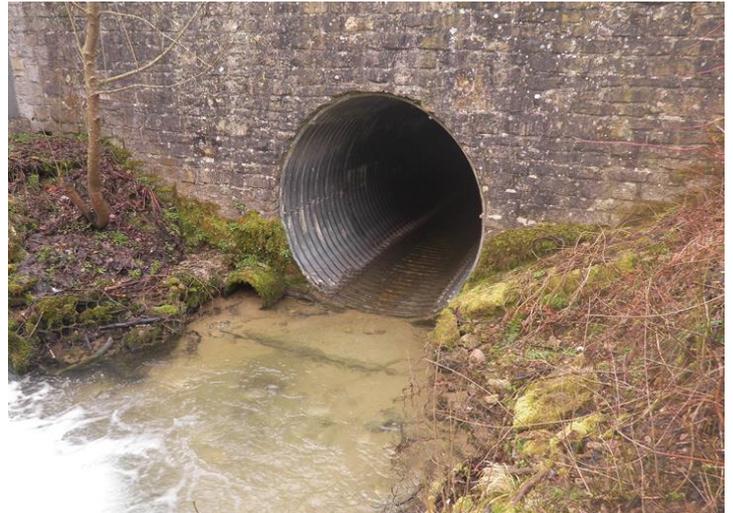
Foto: Anfang (Unterwasser)

Bauwerkstyp	Überbauung
Profilart	Eiprofil
Zustand	intakt
Länge [m]	143,04
Breite [m]	2,30
Höhe [m]	2,30
Einengung des Querprofils [%]	65
Wanderweg-Tiefe (Minimum) [m]	0,20
Sohlbeschaffenheit (Substratauflage)	keine Sedimentauflage
Wassertiefe unterhalb	ausreichend
Niveaudifferenz (unten) [m]	0,00
Niveaudifferenz (oben) [m]	0,00
Rückstau [m]	kein

aufwärts	nicht durchgängig (Klasse 5)
abwärts	nicht durchgängig (Klasse 5)
Gesamtbewertung Fische	Klasse 5

Geschiebe	mäßig eingeschränkt (Klasse 3)
Schwefstoffe	temporär/leicht eingeschränkt (Klasse 2)
Morphodynamik	Gewässer über Standort hinaus beeinträchtigt (Klasse 5)
Gesamtbewertung Sedimente	Klasse 3

Gesamtbewertung Durchgängigkeit: Klasse 5

LuxMaPro-ID	3872
Maßnahmentyp	HY DU.02 - Wiederherstellung der ökologischen Durchgängigkeit - Durchlass/Verrohrung/Überbauung
Maßnahmenbeschreibung	Wiederherstellung der Durchgängigkeit - Durchlass/Verrohrung/Überbauung - Lauterburgerbaach - Lauterbur - höhe Lauterbur/Überdeckung N11 (L=143m)
