Bauwerk (ID): 435_0064_DV_01

Gewässer: Lauterburerbaach

OWK: II-3

Identifikation und Lage

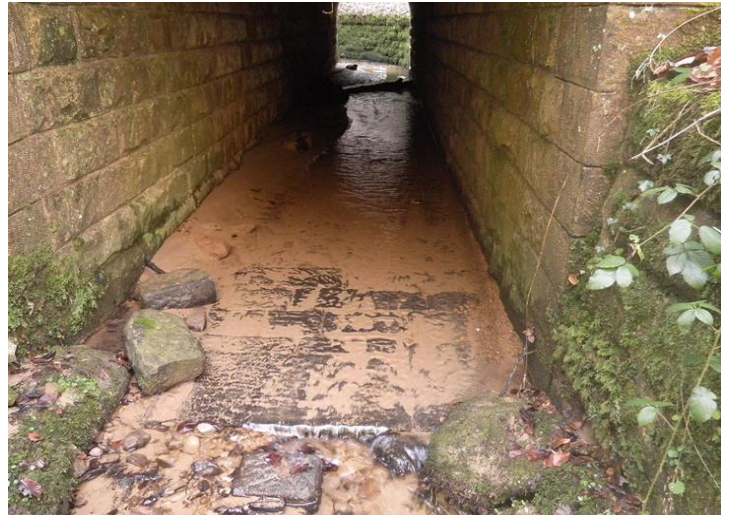
Foto: Anfang (Unterwasser)

Bauwerkstyp	Durchlass
Profilart	Kastenprofil
Zustand	intakt
Länge [m]	6,00
Breite [m]	2,00
Höhe [m]	2,40
Einengung des Querprofils [%]	20
Wanderweg-Tiefe (Minimum) [m]	0,03
Sohlbeschaffenheit (Substratauflage)	keine Sedimentauflage
Wassertiefe unterhalb	nicht ausreichend
Niveaudifferenz (unten) [m]	0,00
Niveaudifferenz (oben) [m]	0,00
Rückstau [m]	kein

LuxMaPro-ID	3874
Maßnahmentyp	HY DU.02 - Wiederherstellung der ökologischen Durchgängigkeit - Durchlass/Verrohrung/Überbauung
Maßnahmenbeschreibung	Wiederherstellung der Durchgängigkeit - Durchlass/Verrohrung/Überbauung - Déisterbaach - Juckefeld - Kaachelskapp (Weg)(1) (L=6m)

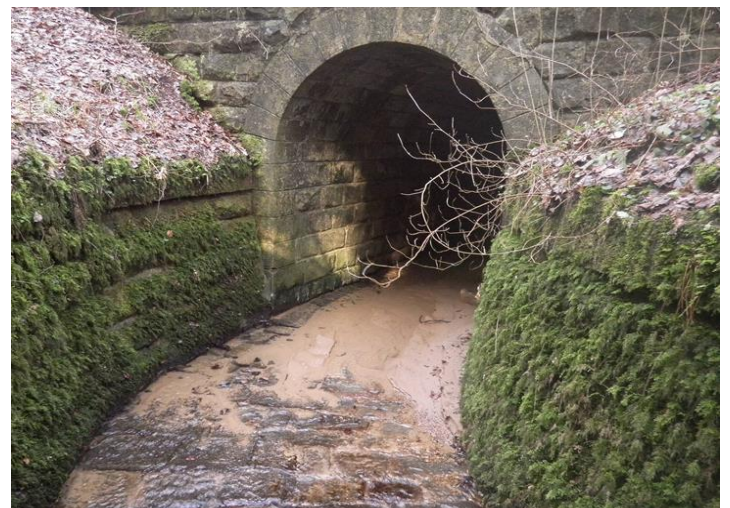
Foto: Ende (Oberwasser)

aufwärts	eingeschränkt durchgängig (Klasse 3)
abwärts	eingeschränkt durchgängig (Klasse 3)
Gesamtbewertung Fische	Klasse 3

Geschiebe	mäßig eingeschränkt (Klasse 3)
Schwefstoffe	temporär/leicht eingeschränkt (Klasse 2)
Morphodynamik	Standort teilweise beeinträchtigt (Klasse 3)
Gesamtbewertung Sedimente	Klasse 3

Gesamtbewertung Durchgängigkeit: Klasse 3
